平成27年度
朱太川水系アユ生息状況調査・
保全計画検証業務委託

報告書

平成27年11月

たかはし河川生物調査事務所

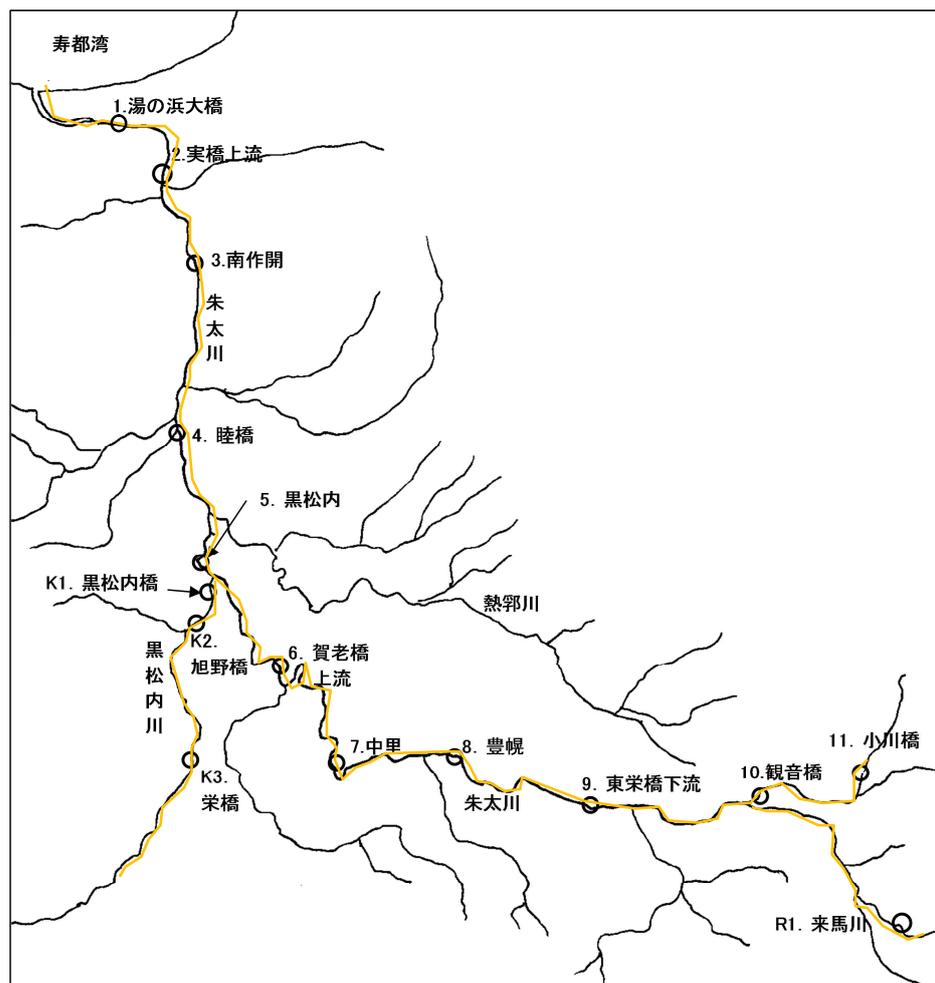
調査は朱太川の河口沿岸海域から源流に近い黒松内町東川地区までの本川および黒松内川、来馬川を対象とした(図1-1)。この区間の中で、図1-1に○印で示した15地点では、潜水観察も合わせて行った。なお、実橋上流の定点は瀬が消失していたため、約500m上流に変更した。

確認された横断構造物 朱太川本川には横断構造物（床止めや取水堰等）はほとんどなく、踏査した範囲（図 1-1）では、黒松内町黒松内の東橋下流の取水施設（融雪用）と、黒松内町東栄の東栄橋下流の帯工（図 1-2）があるに過ぎなかった。ともに落差はほとんどなく、アユだけでなく、遊泳力の弱い底生魚（カジカ等）の遡上もまったく阻害していないと判断された。

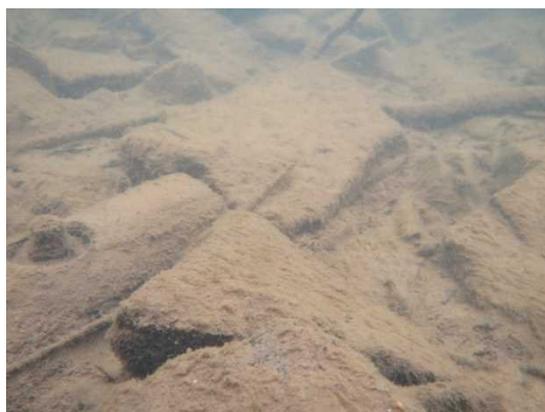
図 1-3 河床に沈着したシルト・粘土分
(湯の浜大橋付近)

シルト・粘土分の沈着 朱太川の下流部(実橋より下流)は河床勾配が緩いうえに、近年の河川改修(平成5年からの第2期工事)によって低水路が拡幅されており、平均流速の低下に伴い付着藻類や礫表面へのシルト・粘土分の沈着が目立った(図 1-3)。アユは餌となるコケを食べる際に、沈着したシルト・粘土分も混食せざるを得なくなっていた。

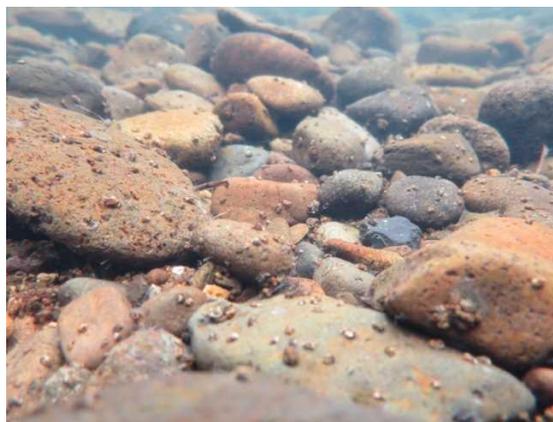
図 1-4 ヤマトビケラの仲間の繁殖(中里)
(石礫上の付着藻類が食べ尽くされている)

2015 年の 7 月調査時には、中里、豊幌、観音橋、黒松内川の黒松内橋付近で、水生昆虫(ヤマトビケラの仲間)の異常発生が見られた(図 1-4)。ヤマトビケラの仲間は付着藻類を専食するため、異常発生すると周辺の藻類は消失してしまい、結果としてアユなどの餌料がなくなり、アユが忌避することでアユの分布密度が低下することがある。

このようなヤマトビケラの異常繁殖は、山腹崩壊などによって河川に大量の砂が流入した時に見られることが多い。

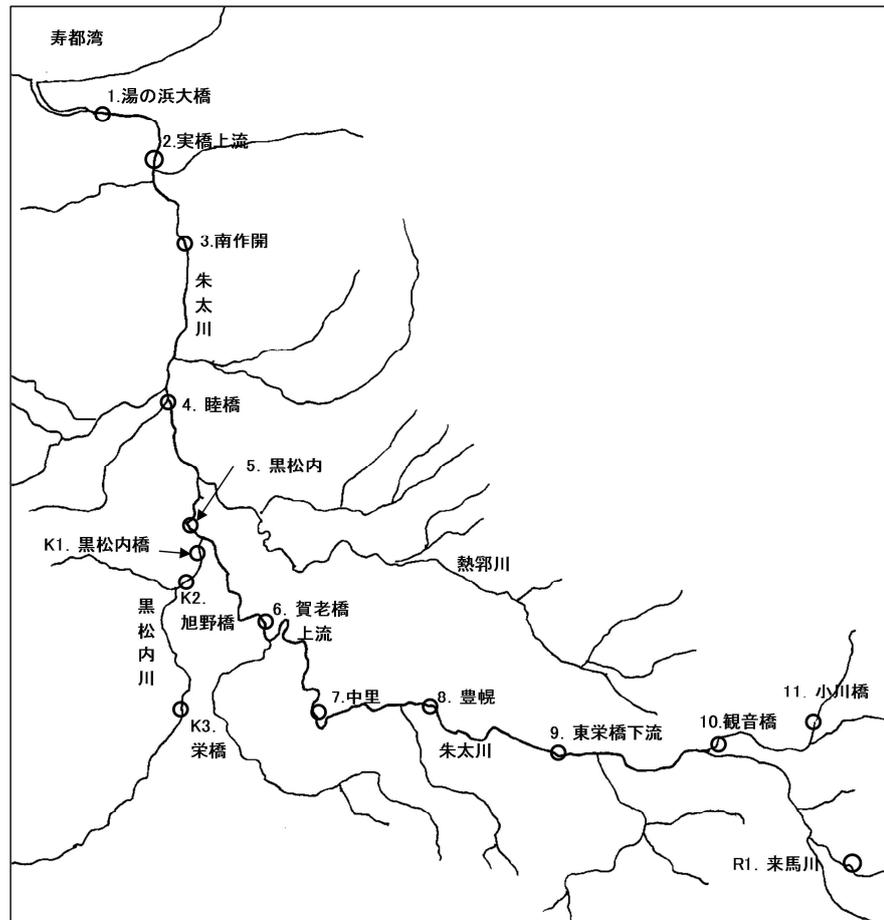
図2-1 潜水観察地点(図中の○印)

朱太川の河口に近い湯の浜大橋から源流に近い黒松内町東川地区までの本川および黒松内川、来馬川を対象とし(図2-1)、○印で示した15地点で潜水観察を行った。なお、実橋上流の定点は瀬が消失していたため、約500m上流(従前は約200m上流)に変更した。各地点とも潜水によりアユの個体数を計数し、観察個体数を観察面積(観察幅×観察距離)で除して生息密度を求めた。また、個体数の計数と併行して、ハミアト被度(河床の平面積に占めるハミアトの面積比率)の観察も行った。さらにアユの全長組成(目視により5cmピッチに区分)と行動様式(ナワバリ、単独、群れに分類)を観察した。

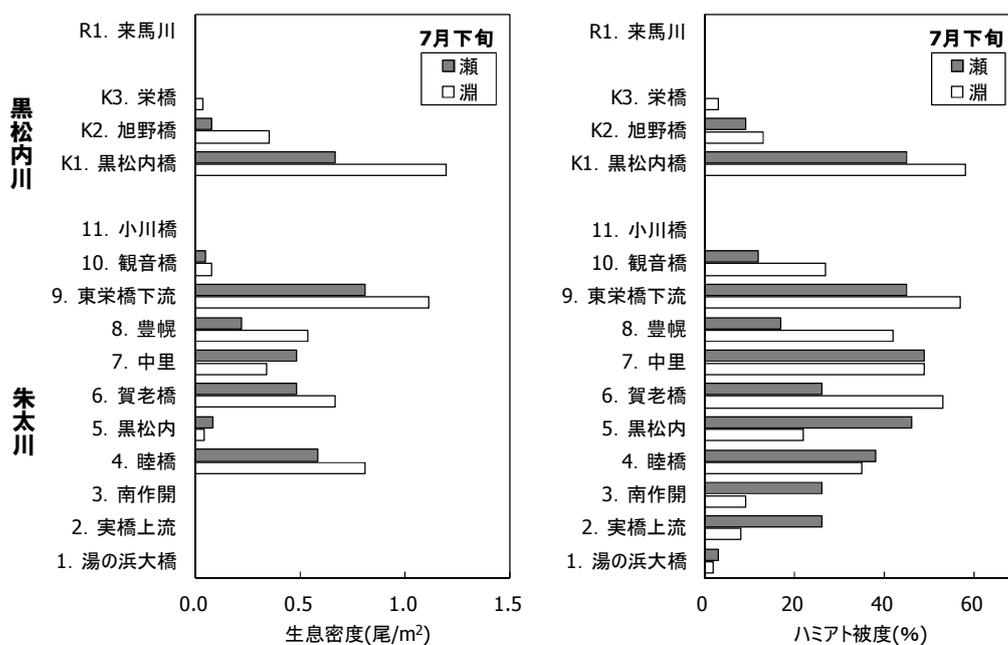
図 2-2 2015 年 7 月下旬におけるアユの生息密度(左)とハミアト被度

生息密度とハミアト被度 アユの生息密度とハミアト被度の計算結果を付表 2-1 に示すとともに、生息密度（発見率からの補正值）とハミアト被度を図 2-2 に示した。アユの生息は朱太川本川では湯の浜大橋（ハミアトのみ確認）から観音橋の間で確認でき、また、支川の黒松内川では合流点（黒松内橋）～栄橋の間で確認できた。生息密度（補正值；以下同様）は、朱太川本川では 0～1.1 尾/m² で（付表 2-1）。黒松内川では 0.04～1.20 尾/m² であった。

一方、アユの個体数（生息密度）と併行して調べたハミアト被度（図 2-2 右）は、朱太川本川で 0～57%、黒松内川で 0～58% であった。ハミアト被度は生息密度と同様、その地点のアユの多さを表す指標であり、本来、両者は同調する。本川の賀老橋から上流と黒松内川では概ね同調しているが、本川の黒松内から下流ではハミアトは見つかる（アユは生息している）のに（図 2-2 右）、アユそのものは観察できない地点が多かった。

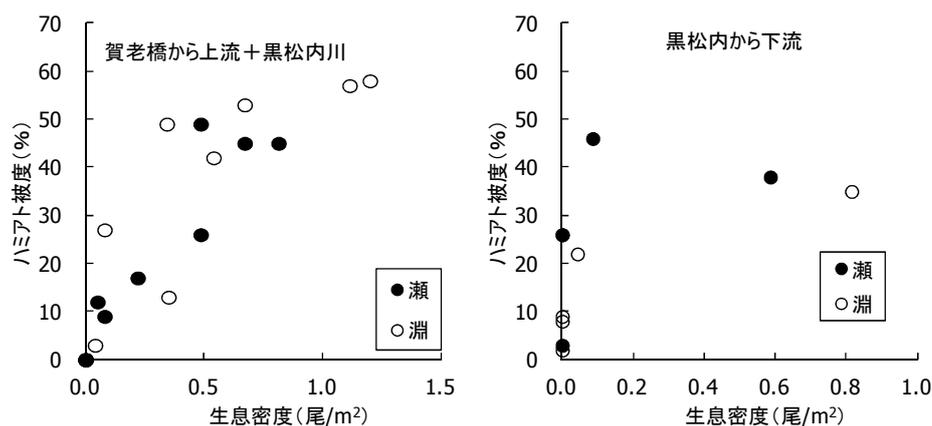
図 2-3 2015 年 7 月下旬におけるアユの生息密度とハミアト被度の関係

そこで、生息密度とハミアト被度の関係を上記 2 区域に分けてみると、本川の賀老橋から上流と黒松内川では両者に正の相関が認められるものの、黒松内から下流では相関は認められず（図 2-3）、アユはいるのに観察できていない（発見する前に逃げられている）ことが分かる。

いずれにしても、黒松内から下流の地点の生息密度は過小評価している可能性が高く、補正が必要と考えられるため、賀老橋から上流と黒松内川のエリアで得られたハミアト被度と生息密度の相関式（下記）を使って、黒松内から下流の地点の生息密度を補正した（表 2-2）。

$$D = 0.015 \times C - 0.027 \quad D: \text{生息密度} \quad C: \text{ハミアト被度}$$

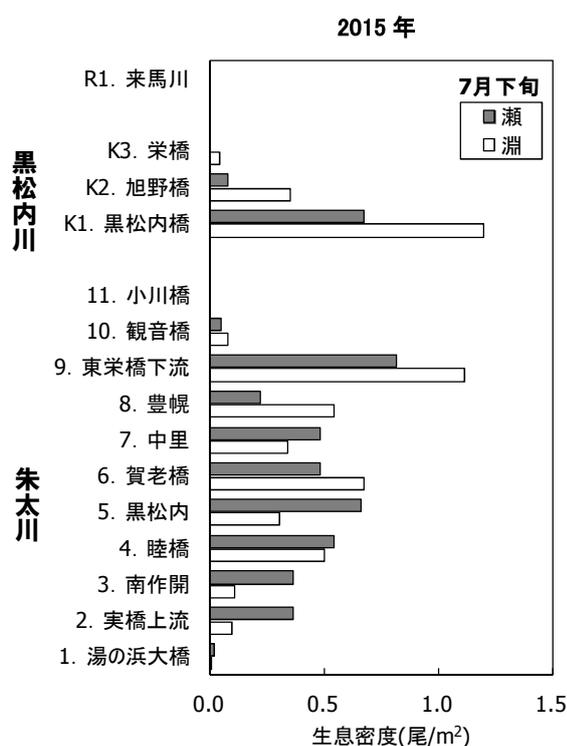
図2-4 2015年7月下旬におけるアユの生息密度
(黒松内より下流はハミアト被度からの補正をかけた)

分布傾向 ハミアト被度から補正した生息密度（表 2-2）を用いて、再度、アユの分布を図 2-4 に示した。朱太川本川のアユの生息密度は、0～1.1 尾/m²（単純平均は瀬で 0.37 尾/m²、淵で 0.34 尾/m²）で、黒松内川では 0～1.2 尾/m²（単純平均は瀬で 0.25 尾/m²、淵で 0.53 尾/m²）あった。黒松内川で瀬よりも淵の密度が高いのは、瀬はアユの生息には水深が浅すぎる（30cm 以下の場所が多い）ことが一因と考えられる。

分布傾向を概観すると、朱太川本川は下流の睦橋から東栄橋付近まで比較的高い密度で生息しており、特に“上流部”とも言える東栄橋付近にアユが多いことが特徴的であった（図2-4）。その一方で、例年相対的に密度が高い実橋~南作開では（図2-5：2014年）、釣りにならないレベルの低さであった。このように2015年は分布の中心が例年よりもかなり上流側にシフトしていることが特徴的であった。

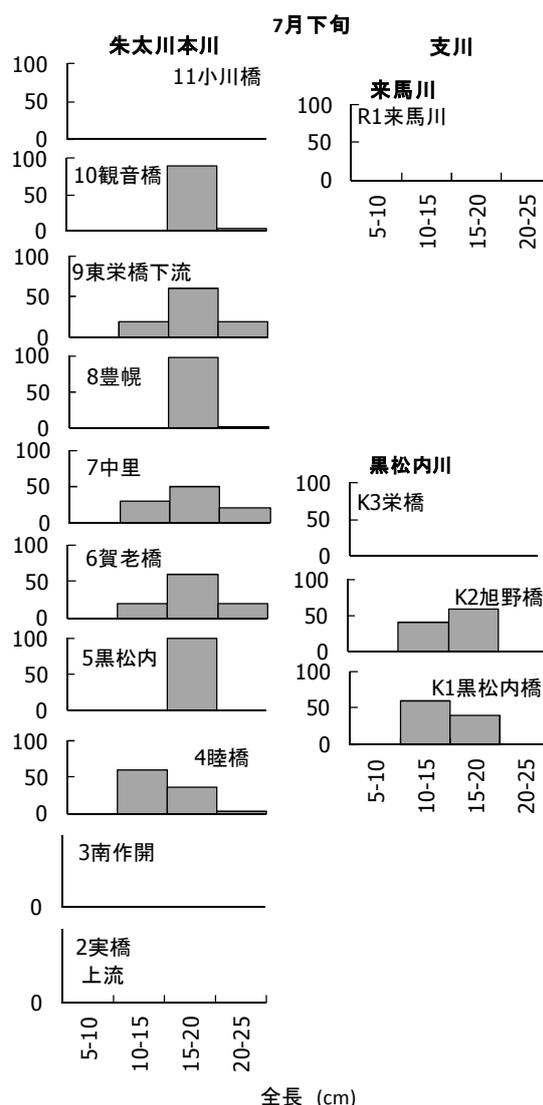
図2-5 潜水目視によるアユの全長組成(瀬)

2015年7月に観察した瀬におけるアユの全長組成（個体数比率）を図2-5に示した。

中心サイズはほぼ全域で全長15～20cmにあったが、睦橋や黒松内川の下流部（黒松内橋）では全長10～15cmの割合が高かった。また、本川ではほぼ全地点で20～25cmの大型が観察された。なお、今回の調査で観察されたアユの中で最大のものは約25cmで、睦橋の淵において観察された。朱太川における遡上開始時期が5月であることを考えると、2ヶ月半で20cmを超えるサイズに達していて、成長は著しく良好と言える。

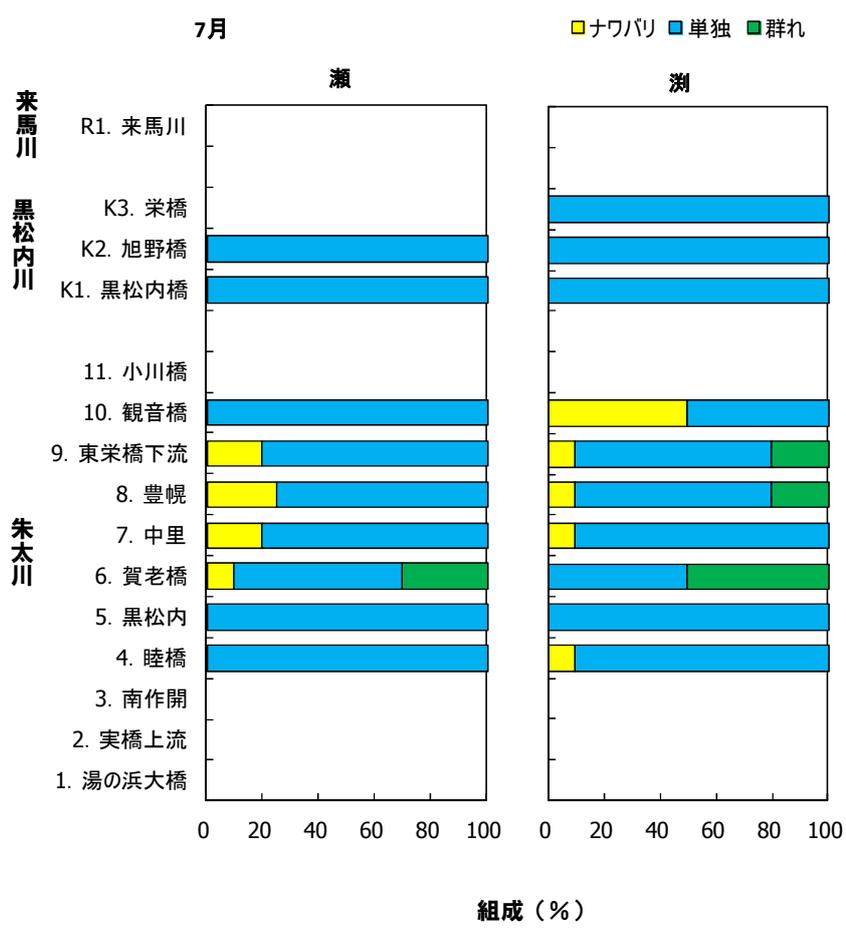
図 2-6 2015 年 7 月におけるアユの行動様式

観察したアユの行動様式をナワバリ、単独（群れてはいないが、ナワバリも持っていない個体）、群れの3つに分類し、その個体数比率を付表2-1および図2-6に示した。

ナワバリ個体は主に賀老橋から観音橋の間で観察され、黒松内から下流では、まったくといって良いほど観察されなかった。聞き取りによると、調査を行った7月時点において本川の中下流部はほとんど釣れておらず、豊幌付近で釣果が出ているのみであった。行動様式の観察結果は、聞き取り結果とほぼ一致していた。

このようにアユの行動様式に明瞭な地点差が出たことは過去にはなく、2015年特有の現象と言える。原因として考えられるのは、上述のとおり、黒松内から下流に生息しているアユの警戒心が強くなっていることで、これにはウの食害が関与している可能性が高い。

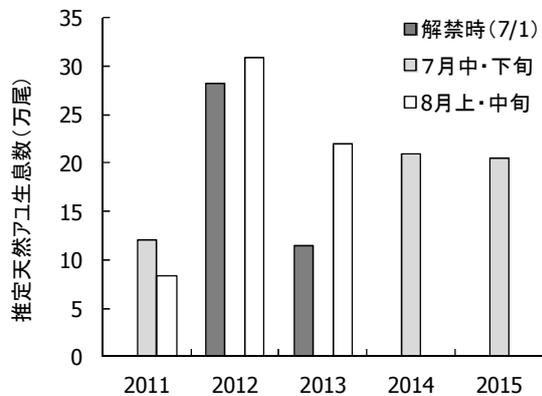
図 2-7 朱太川における天然アユの生息数の年変動

同様の方法*で推定した 2011 年以降の天然遡上量と比較すると（調査時期が必ずしも一致していないので、厳密な比較はできない）、2011 年よりはかなり多いが、豊漁であった 2012 年よりも少なく、2013・2014 年とはほぼ同レベルであった（図 2-7）。

朱太川では、河川の生産性を十分に活用できる適正な生息量（生息期待数）を 36 万尾（解禁時）と推定している。2011 年～2015 年の 5 年間でそれに近かったのは、2012 年のみであった。また、稚アユの放流を停止した 2013 年以降は生息期待数の 55～60% 程度の遡上数に留まってしまっている。

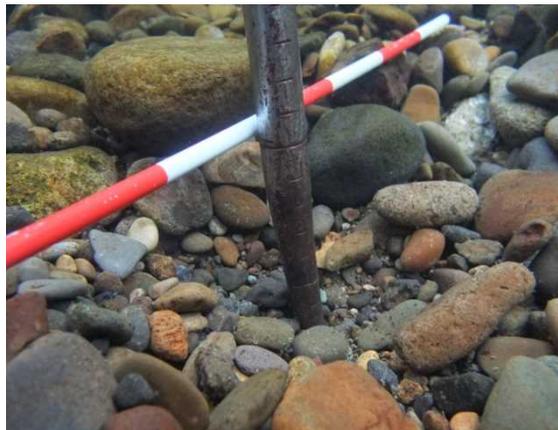
図3-1 卵の埋没深の測定方法

卵の埋没深の測定 アユ卵は河床の礫中に生み付けられ、産卵に適した浮き石底では埋没深が深くなる（高橋, 2010）。そこで産卵環境の良否の目安として卵の埋没深をランダムに測定した。埋没深は卵が付着している最も深い部分と周辺の河床面との差と定義し、図3-1のように河床面に渡した棒からの深さを測定した。

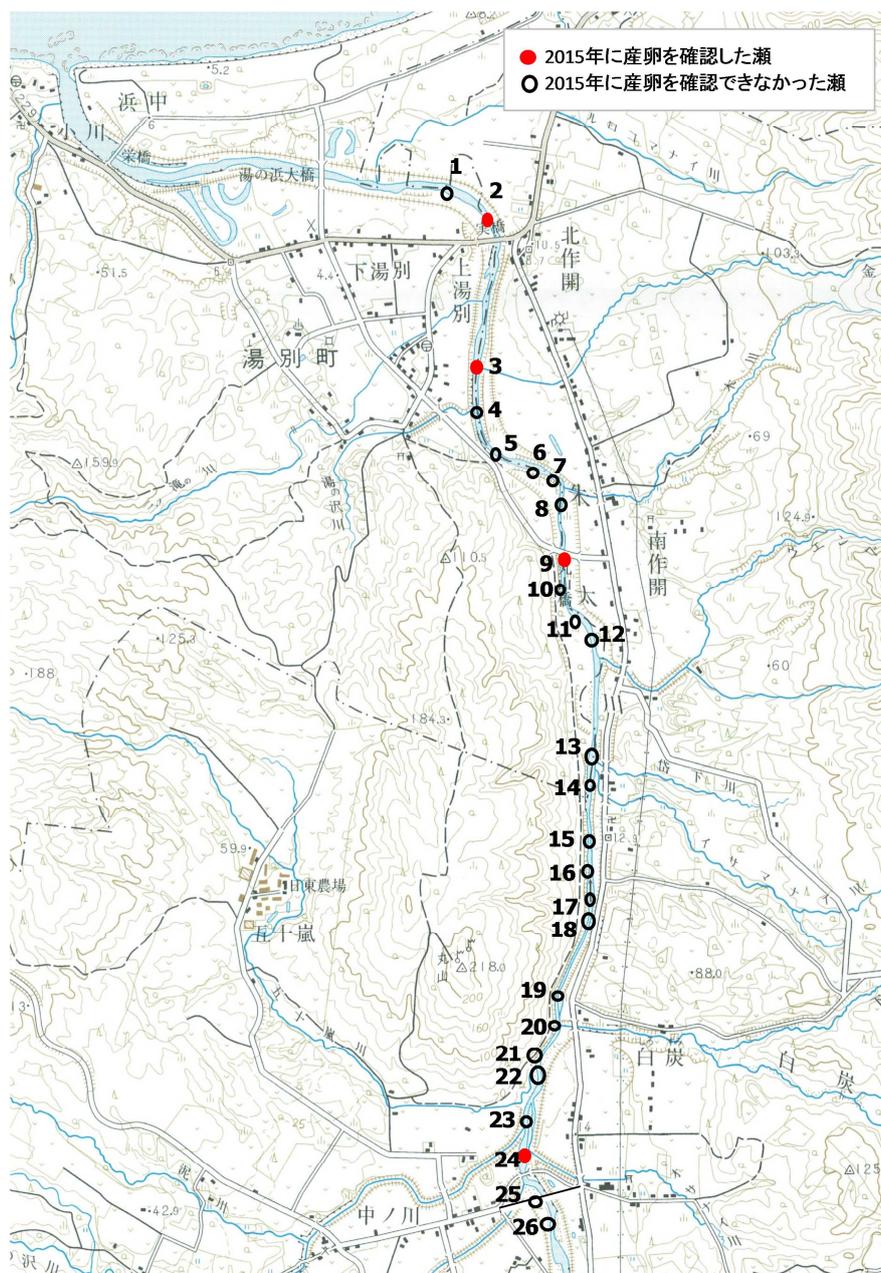
図 3-2 2015 年における瀬と産卵場の位置

調査対象区間にある瀬の位置と確認された産卵場の位置を図3-2に示した。対象区間には26箇所の瀬が存在し、そのうち4箇所の瀬がアユの産卵場となっていた。ほぼ同じ区間で調査を行った2011～2014年には6～9箇所の産卵場が確認されており（図3-3～3-5）、2015年は2011年以降では産卵場の数は最も少なかった。

また、瀬の数は2014年と同数であったが、2015年は実橋の上流約400mの間にあった2つの瀬が消失していた。このように対象域では、年ごとに瀬の数が変化しており、特に下

流側（丸山橋よりも下流）で瀬が減少する傾向にある。

2011年からの経年的な変化を見ると、最下流の産卵場の位置が上流側に移動しており、2015年もかつて産卵場が形成されていた瀬（2011年および2013年のNo.2付近）での産卵は見られなかった。このような傾向は、下流側から瀬が順次消失していることと、それに伴って、流速が低下しており、河床に砂泥の混入が多くなっていることによると考えられる。

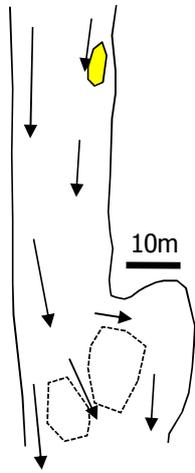
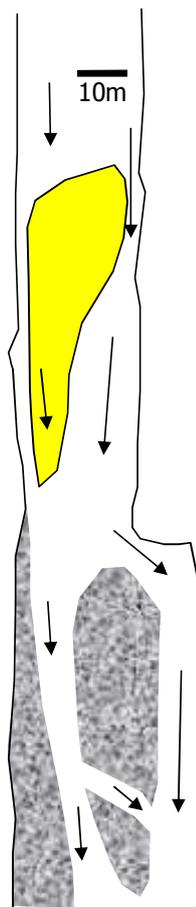
図 3-6 2015 年に確認されたアユの産卵場の形状

調査対象区間で確認された26箇所の瀬の特徴とそのうちの4箇所の産卵場の面積等を表3-1に整理した。また、産卵場の形状については図3-6に示した。

2015年に確認された4つの産卵場のうち、③および⑨の瀬の産卵場は、中州や橋脚の周辺の流れが変化する場所に形成されていた(表3-1、図3-5)。アユの産卵場は上流から下流にかけての地形的な連続性が乱れているところに形成されることが多く(石田, 1964)、見方を変えれば、地形的には川底の変化が激しく不安定な場所を選んでいると言える(白石・鈴木, 1962)。このような場所は、水流の変化によって砂泥がふるいに掛けられたように除去されることが多く、アユの産卵に好適な条件ができやすい。また、④の瀬は一見単調な平瀬であったが、直上の支流から小砂利が供給されている上に、砂泥の混入が少なく、アユの産卵に適していた。アユの産卵が見られなかった瀬は、河床表面が堅く締まっているか、砂の混入割合が高かった(表3-1)。

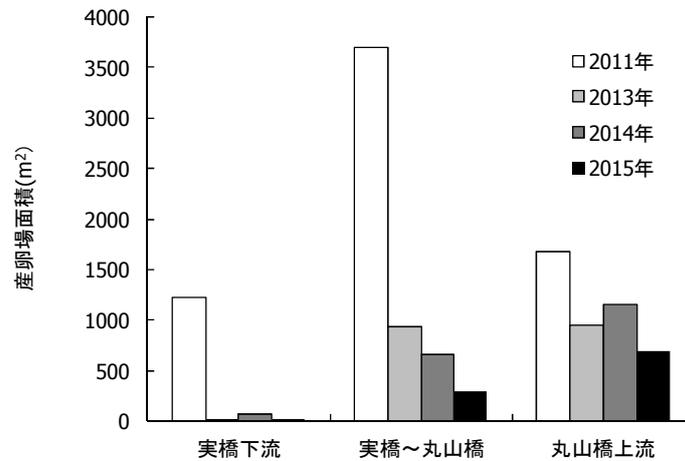
図 3-7 アユの産卵場面積の年変動

産卵場の分布状態を区域別に見ると、2013年以降は実橋から下流での縮小率が著しかった(図3-7)。実橋から下流では拡幅を主とした河川改修工事(2期工事)が行われており、河川形態の変化が起きている。産卵場の消失はこの改修工事と無関係とは思えない。

さらに、2011年から2015年における産卵域の変遷を概観すると、年を追って主産卵域が上流側へ移行している。実橋から下流の縮小は上記の通りであるが、実橋~丸山橋の間の縮小は、実橋上流400m程度の間瀬(2011年当時は良好な産卵場が存在した)の消失によるところが大きい。一過性のものなのかもしれないが、アユの主産卵場の位置に関しては、仔魚の生き残りとも深く関係するため(下流側で産卵するほど仔魚の生き残りには有利)、今後も注意深く見守る必要がある。

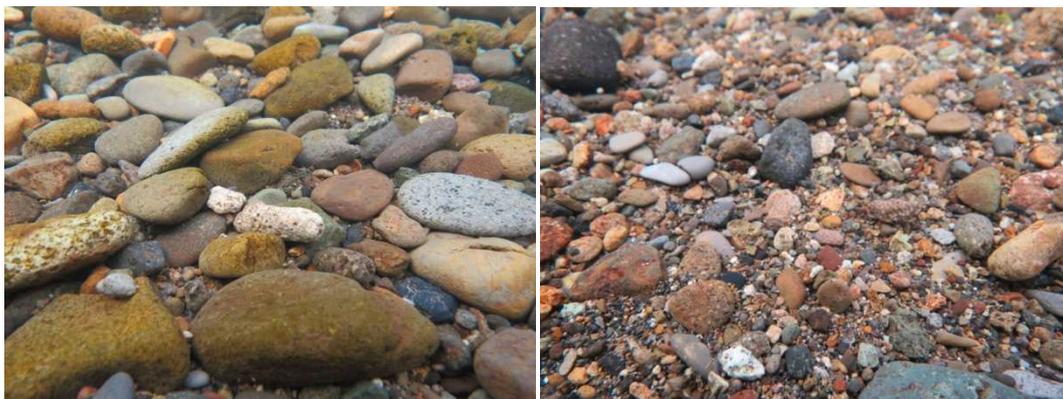
図 3-8 朱太川下流部の瀬の河床の状態。表面は産卵に適した小砂利が多いが(写真左)、その下は砂泥で目詰まりしていることが多かった(写真右)。睦橋下流②の瀬

朱太川の下流部に形成されている瀬の河床表面は、産卵に適した小砂利で覆われているものの、表面の小石を取り除くとその下層は砂泥で目詰まりしていることが多く（図 3-8）、下流ほどその傾向が強かった。そのため、アユ親魚が卵を礫層深くに産み付けることは難しいと考えられた。実際、4 つの産卵場における卵の埋没深は下流側ほど浅い傾向にあった（図 3-9）。

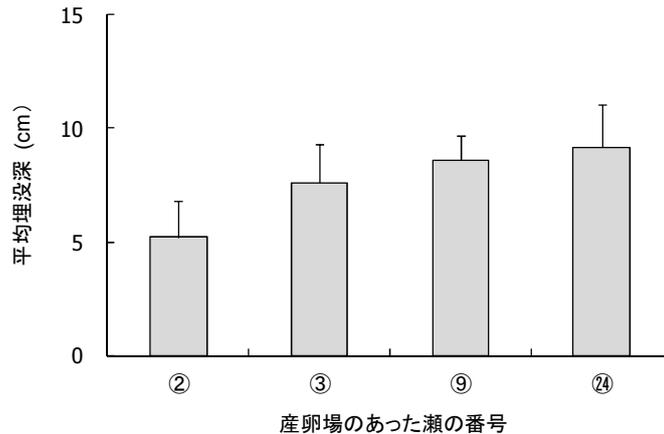
図 3-9 産卵場におけるアユ卵の埋没深

卵の埋没深の測定結果を付表 3-1 に示した。卵の埋没深が深いと食卵の被害（高橋・東, 2006）が軽減されたり、重ね産みによる卵の流下（同じ場所で産卵を繰り返すと先に産み付けられていた卵が剥離する）が少なくなる。そのため、アユ親魚は礫間に体を差し込んで礫中深くに産卵しようとする。このような理由から、高橋（2007）は卵の埋没深の平均値が 10cm 以上あることを「良好な産卵場」の目安とすることを提唱している。

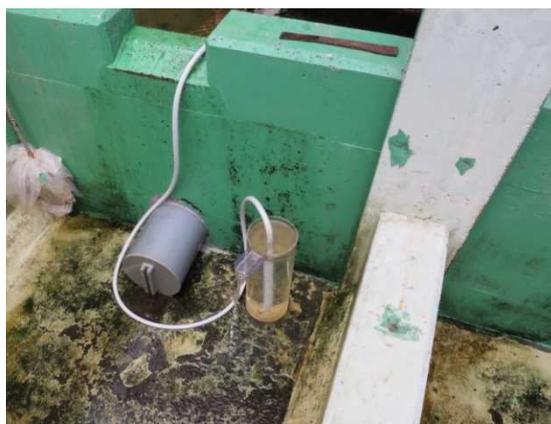
図 5-1 アユ卵の孵化器

例年どおりの親魚の採捕とふ化放流が行われたが、親魚が十分に得られず、採卵は2回しかできなかった。ただし、ふ化器を使ったふ化試験に新に取り組むなどの進展はあった。一方で、効果に対する検証作業は依然行われておらず、評価は2としておく。
