令和元年度
朱太川水系アユ生息状況調査・
増殖支援業務

報 告 書

たかはし河川生物調査事務所

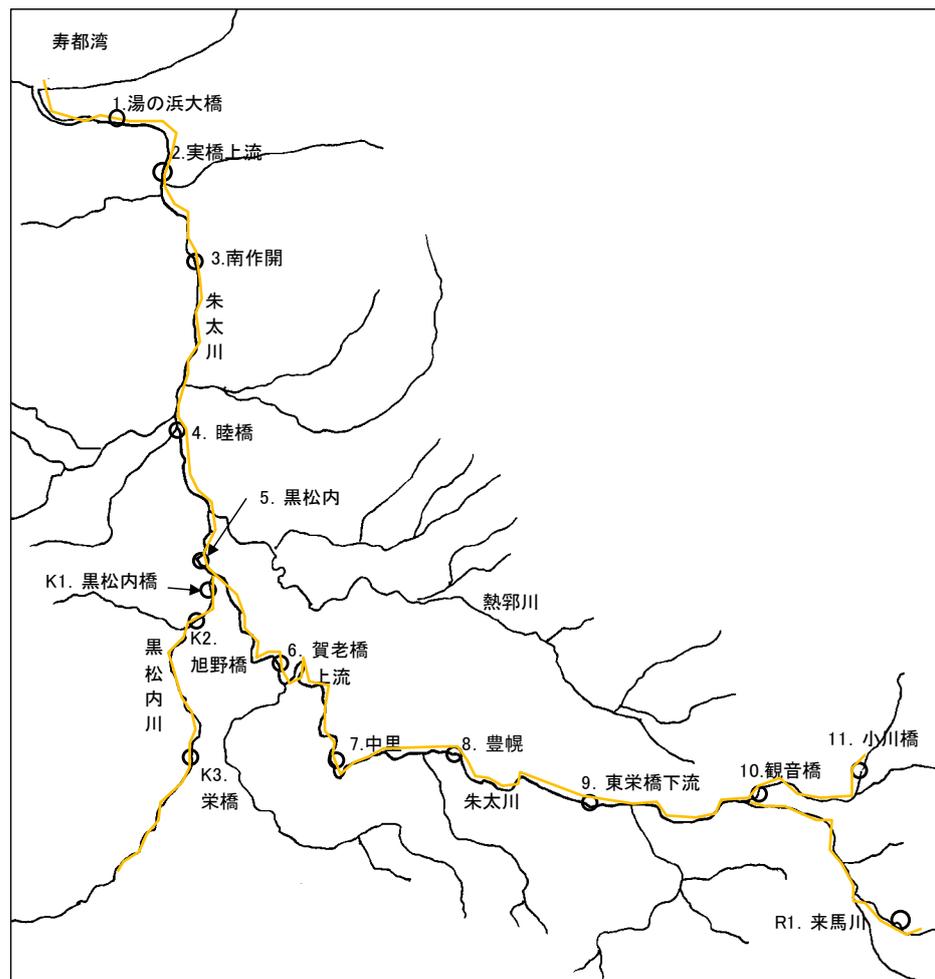
図 1-1 生息場診断の調査範囲（黄色で表示した区間）

調査は朱太川の河口沿岸海域から源流に近い黒松内町東川地区までの本川および黒松内川、来馬川を対象とした（図1-1）。この区間の中で、図1-1に○印で示した15地点では、潜水観察も合わせて行った。

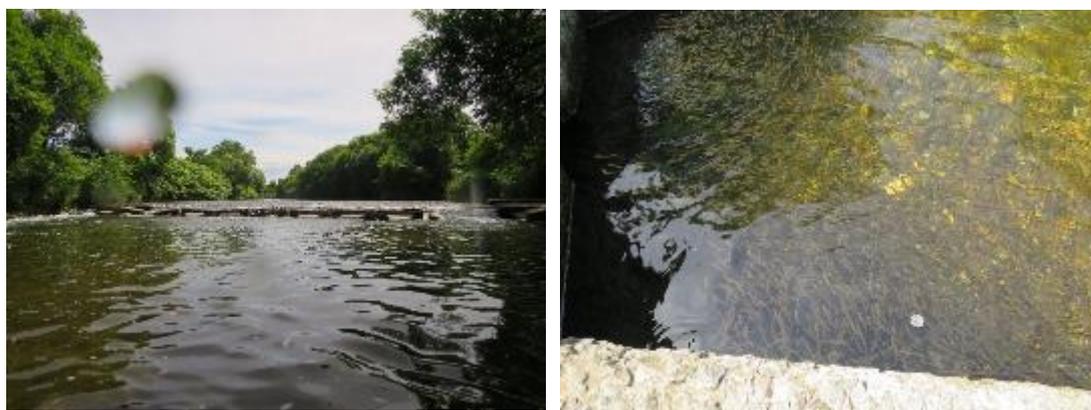
図 1-2 黒松内町の終末処理場横の床止(左)とその直下に大量に滞留しているウキゴリ属の幼魚

確認された横断構造物 朱太川本川には横断構造物（床止めや取水堰等）はほとんどなく、踏査した範囲（図 1-1）では、①熱郭川の合流点から直線距離で 700m 程度下流の床止め、②黒松内町の終末処理場（熱郭川の合流点から直線距離で 500m 程度上流）横の床止め（図 1-2 左）、③黒松内町黒松内の東橋下流の取水施設（融雪用）、④黒松内町東栄の東栄橋下流の帯工の 4 つがあるに過ぎなかった。いずれも落差は小さく、アユであれば遡上は阻害されていないと判断されるが、②の終末処理場横の床止めは段差がやや大きく（図 1-2 左）、遊泳力の弱い底生魚（カジカやハゼ科魚類等）は一時的ではあっても遡上が阻害されているようで、2017 年の調査時にはウキゴリ属の幼魚が床止の直下に大量に滞留していた（図 1-2 右）。

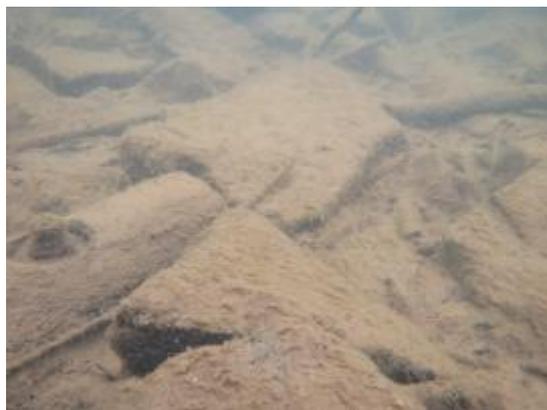
図 1-3 河床に沈着したシルト・粘土分
（湯の浜大橋付近）

シルト・粘土分の沈着 朱太川の下流部（実橋より下流）は河床勾配が緩いうえで、近年の河川改修（平成 5 年からの第 2 期工事）によって低水路が拡幅されており、平均流速の低下に伴い付着藻類や礫表面へのシルト・粘土分の沈着が目立った（図 1-3）。アユは餌となるコケを食べる際に、沈着したシルト・粘土分も混食せざるを得なくなっていた。

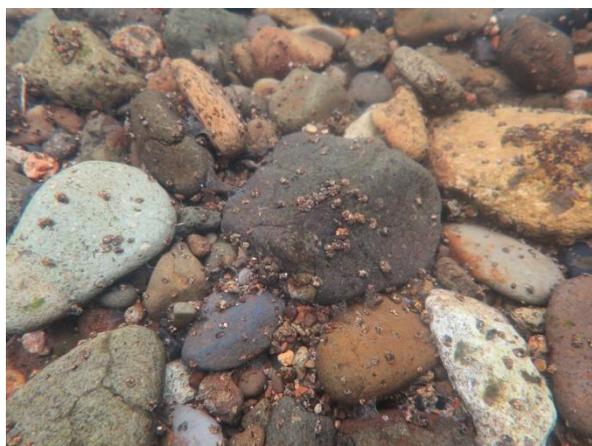
図 1-4 川底に繁殖したヤマトビケラ類(睦橋上流)

2019 年 7 月時点で、睦橋～中里の間の朱太川本川と黒松内川の下流部の瀬において、河床の表面に川虫（ヤマトビケラ類）が繁殖していた（図 1-4）。ヤマトビケラ類は藻類を摂食するため、表面の藻類が無くなった状態の石が多く観察された。このような状態になる

このような異常とも言える繁殖の原因は、①出水がなく流されることがないこと、②巣を作る素材となる砂分が多い（山腹崩壊等で砂が多くなった河川で異常繁殖が見られることが多い）ことに起因していると考えられている（高橋, 2017）。2019年の朱太川の場合、目立った融雪出水がなかったうえに、5月以降降雨が少なく、ヤマトビケラ類を流してしまうような規模の出水がなかったことが原因と推察された。

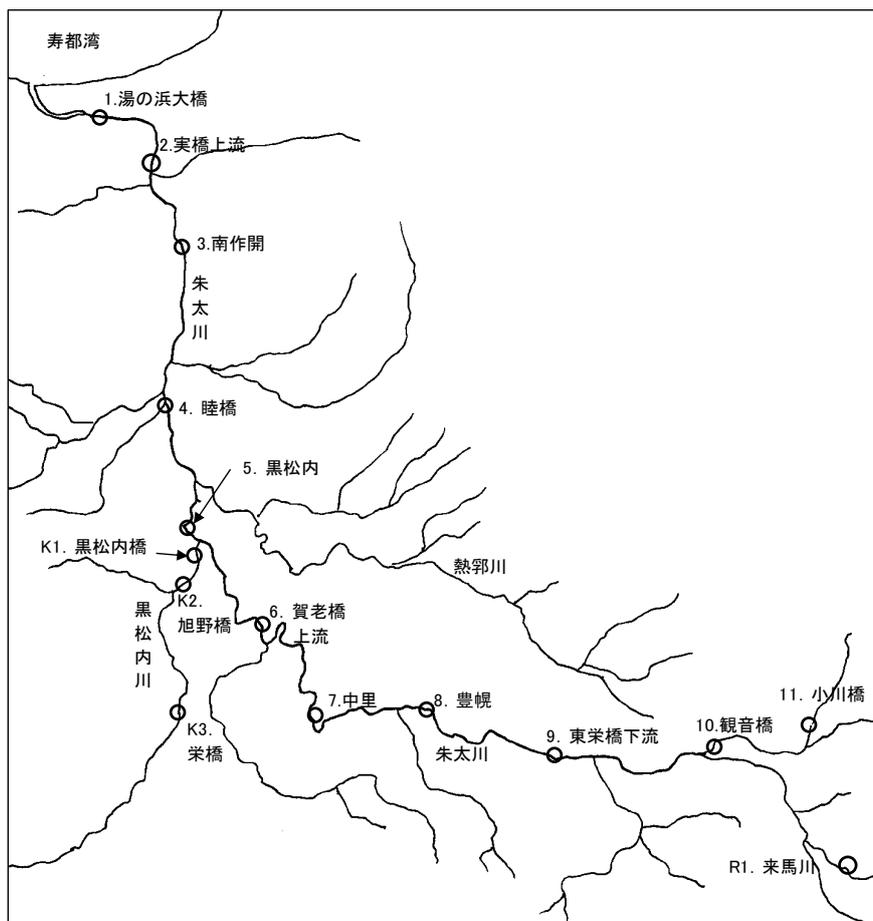
図 2-1 潜水観察地点(図中の○印)

朱太川の河口に近い湯の浜大橋から源流に近い黒松内町東川地区までの本川および黒松内川、来馬川を対象とし（図2-1）、○印で示した15地点で潜水観察を行った。各地点とも潜水によりアユの個体数を計数し、観察個体数を観察面積（観察幅×観察距離）で除して生息密度を求めた。また、個体数の計数と併行して、ハミ跡被度（河床の平面積に占めるハミ跡の面積比率）の観察も行った。さらにアユの全長組成（目視により5cmピッチに区分）と行動様式（ナワバリ、単独、群れに分類）を観察した。

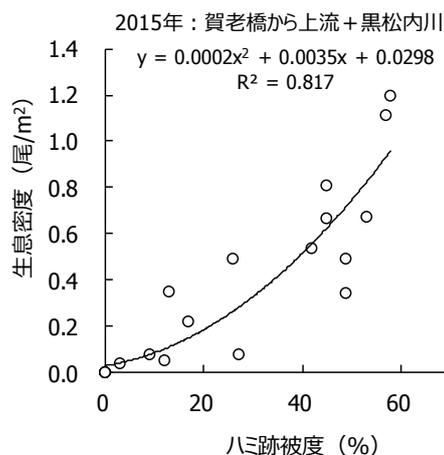
図 2-2 アユの生息密度とハミ跡被度の関係

生息密度の補正 付表 2-1 に示した生息密度のうち、湯の浜大橋、実橋上流、来馬橋では観察個体が 0 尾であったため、発見率からは補正することができなかった。これは、観察者が発見するよりも先に逃避したことによる。そのため、観察個体が 0 尾の地点については、2015 年の調査で得たハミ跡被度と生息密度の相関式 (図 2-2) を用いて、ハミ跡被度から生息密度への換算を行った (付表 2-1)。このようにして補正したアユの生息密度を図 2-3 に示した。

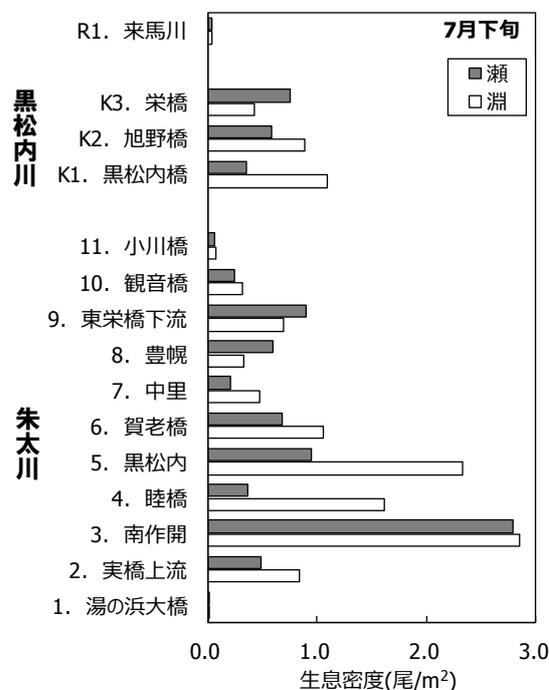
図 2-3 2019 年 7 月下旬におけるアユの生息密度

アユの分布傾向 アユの生息は全地点で確認できた。生息密度 (補正值; 以下同様) は、朱太川本川では 0.03~2.86 尾/m² で (付表 2-1)、黒松内川では 0.36~1.09 尾/m²、来馬川で 0.04 尾/m² であった。単純平均すると瀬の生息密度は 0.61 尾/m²、淵で 0.87 尾/m² であった。

分布傾向を概観すると、朱太川本川、黒松内川ともに下流から上流に向けて徐々に密度が低くなる傾向が認められた。この傾向は天然アユ主体の河川で一般的に見られるパターンである。

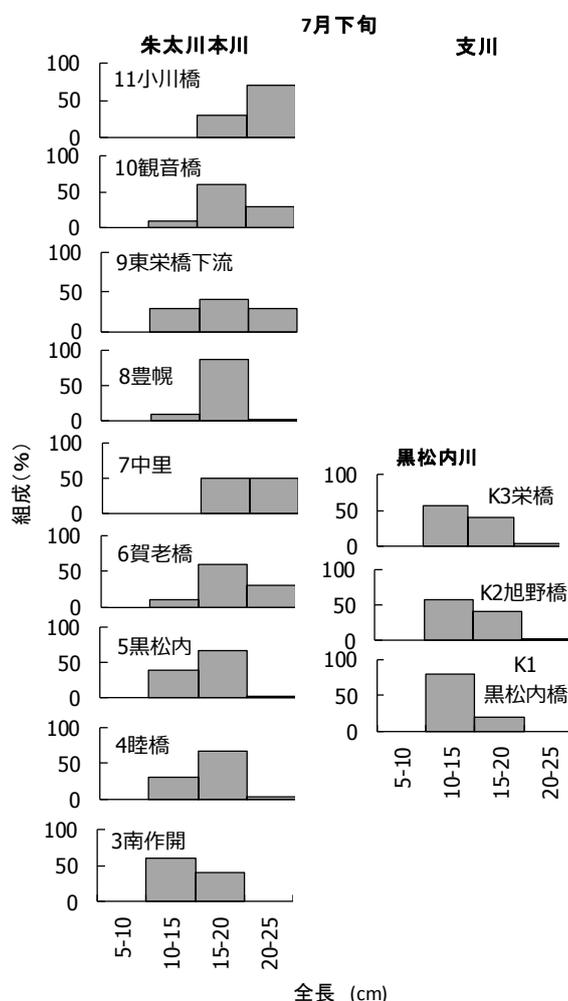
図2-4 潜水目視によるアユの全長組成(瀬)

2019年7月に観察した瀬におけるアユの全長組成（個体数比率）を図2-4に示した。

中心サイズは全長15~20cmにあったものの、上流ほど大型の比率が高く、下流域（南作開）や支川の黒松内川では一回り小さい10~15cmが中心サイズとなっていた。20cmを超える大型個体は睦橋から上流のほぼ全地点で確認されたものの、その割合が多くなるのは賀老橋から上流で、最上流の小川橋では20cmを越えるものの割合が最も高かった。

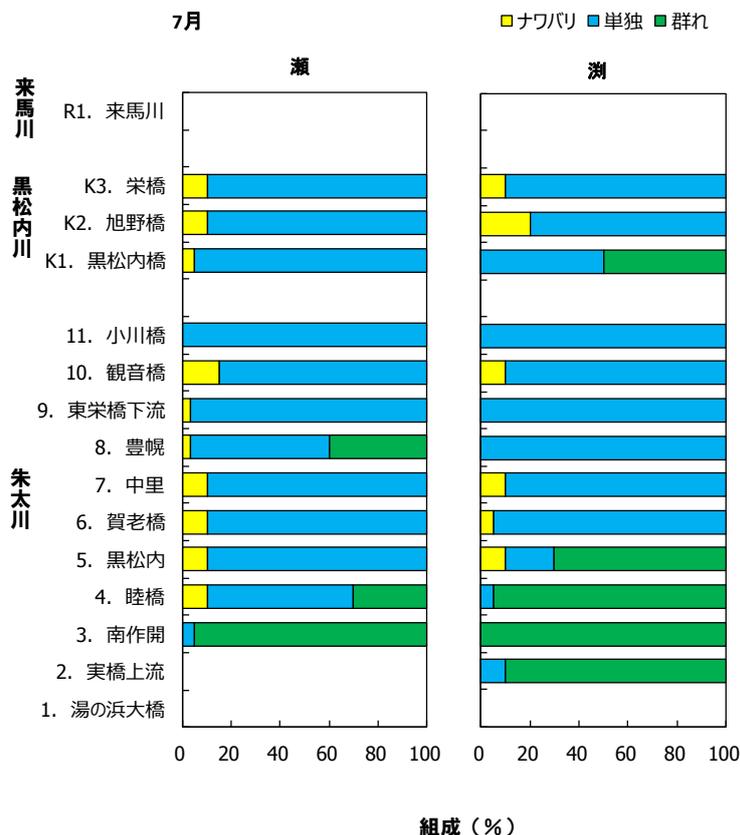
図 2-5 2019 年 7 月におけるアユの行動様式

観察したアユの行動様式をナワバリ、単独（群れてはいないが、ナワバリも持っていない個体）、群れの3つに分類し、その個体数比率を付表 2-1 および図 2-5 に示した。

ナワバリ個体はアユが目視観察できた 12 地点のうち、南作開と小川橋を除く 10 地点で観察された。瀬、淵とも地点間に一定の傾向は認められず、ナワバリ形成率は 3~10%であった。豊漁であった 2012 年（8 月上旬時点）は多くの地点でナワバリ形成率が 20%を上回り、最高は 50%であったことと比較すると、2019 年のナワバリ形成率はかなり低かったと言える。原因の一つは、調査時期の低水温（13.4~17.6℃）で、海産系のアユがナワバリを持つための適水温である 24℃（澁谷, 1995）を大きく下回っていた。さらに、後述するように冷水病と思われる疾病の発生も確認されており、アユの体調不良（活性低下）もナワバリ形成率を低下させた一因と考えられる。

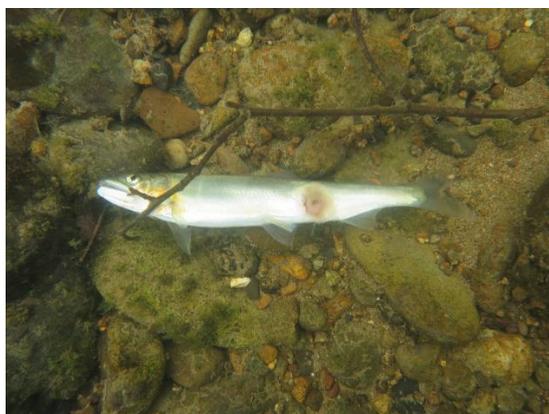
図 2-6 朱太川黒松内地点で見られたアユの死体(穴あき症状)

7 月下旬時点の調査時に朱太川の黒松内地点や黒松内川でアユの死体を 10 個体程度確認

した。死体の外観上は穴あきや吻部のただれが見られ、冷水病である可能性が高いように思われた。

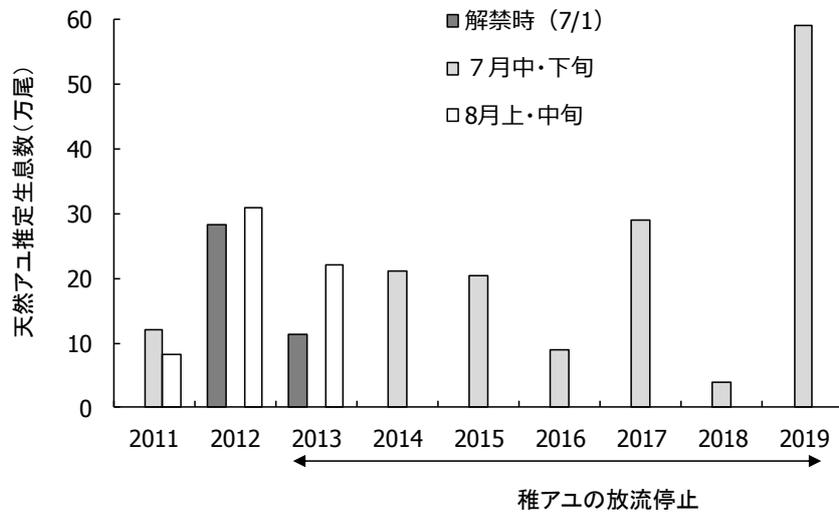
図 2-5 朱太川における天然アユの生息数の年変動

同様の方法*で推定した 2011 年以降の天然遡上量と比較すると（調査時期が必ずしも一致していないので厳密な比較はできないが、解禁時の推定生息数に補正した値と比較）、これまでで最高値となり、豊漁であった 2012 年、2017 年と比べても 2 倍近い生息数となった（図 2-5）。

朱太川では、河川の生産性を十分に活用できる適正な生息量（生息期待数）を 36 万尾（解禁時）と推定している。2019 年は初めて生息期待数を上回ったことになる。稚アユの放流を停止した 2013 年以降は生息期待数の 11～161% の生息数となっており、年変動はかなり大きいものの、種苗放流がなくとも資源量は維持できていることが分かる。

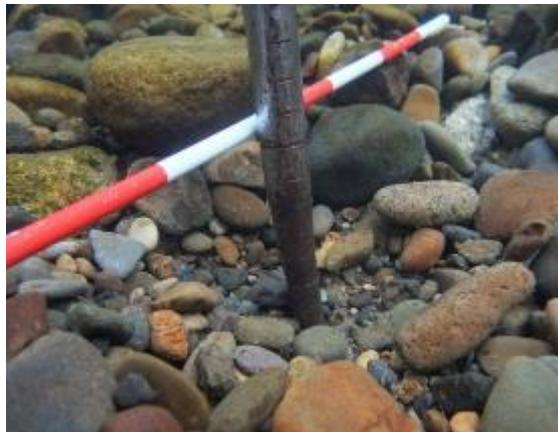
図 3-1 卵の埋没深の測定方法

卵の埋没深の測定 アユ卵は河床の礫中に産み付けられ、産卵に適した浮き石底では埋没深が深くなる（高橋, 2010）。そこで産卵環境の良否の目安として卵の埋没深をランダムに測定した。埋没深は卵が付着している最も深い部分と周辺の河床面との差と定義し、図3-1のように河床面に渡した棒からの深さを測定した。

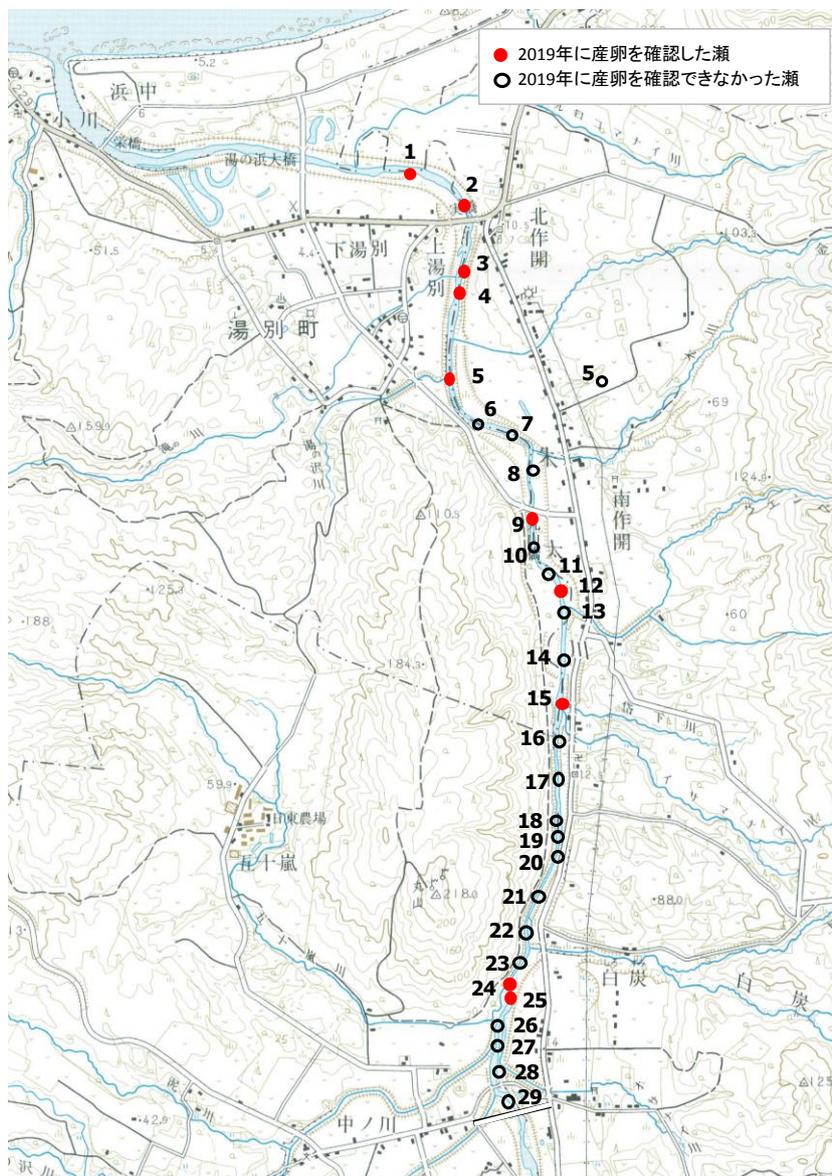
図 3-2 2019 年における瀬と産卵場の位置

調査対象区間に2019年に確認された瀬の位置とアユの産卵場の位置を図3-2に示した。対象区間には29箇所の瀬が存在し、そのうち10箇所でアユの産卵が確認された。

年は 10 カ所と過去最多の箇所数となり、かつ産卵範囲も調査区域のほぼ全域に拡大した。2019 年 7 月時点の生息数の多さ（過去最多）と産卵箇所数の増加は整合しており、親魚が増えたことで産卵域の拡大と産卵箇所数の増加が起きたと考えられる。

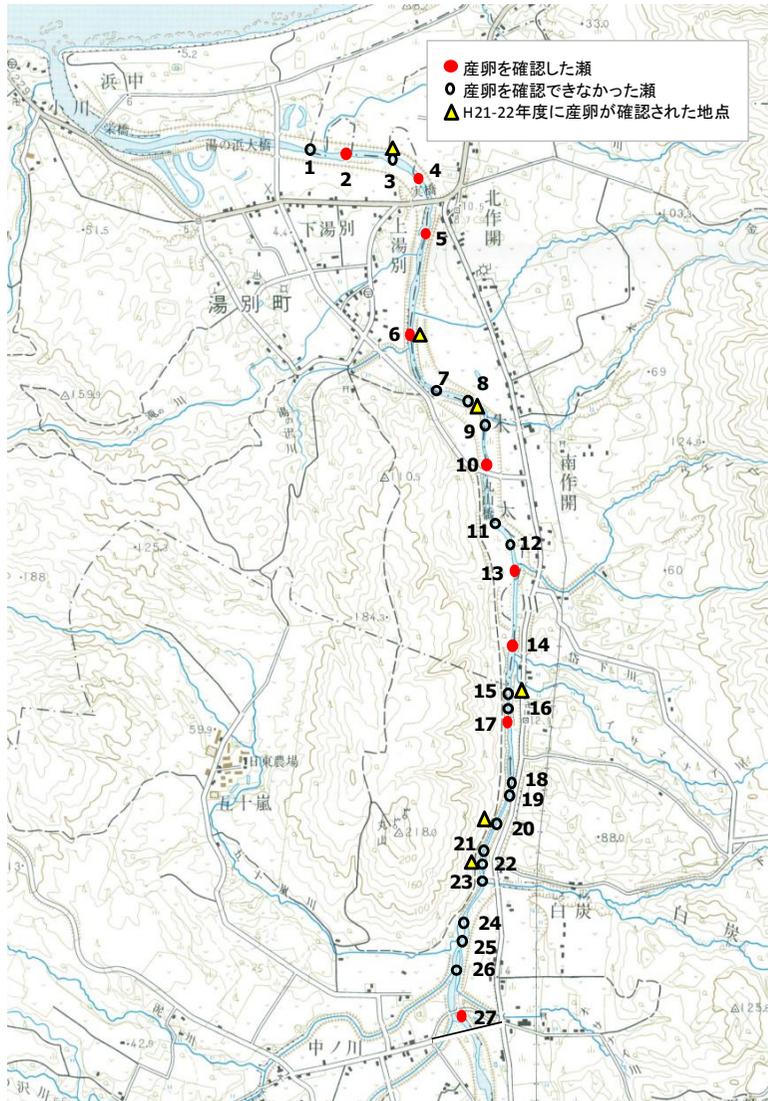
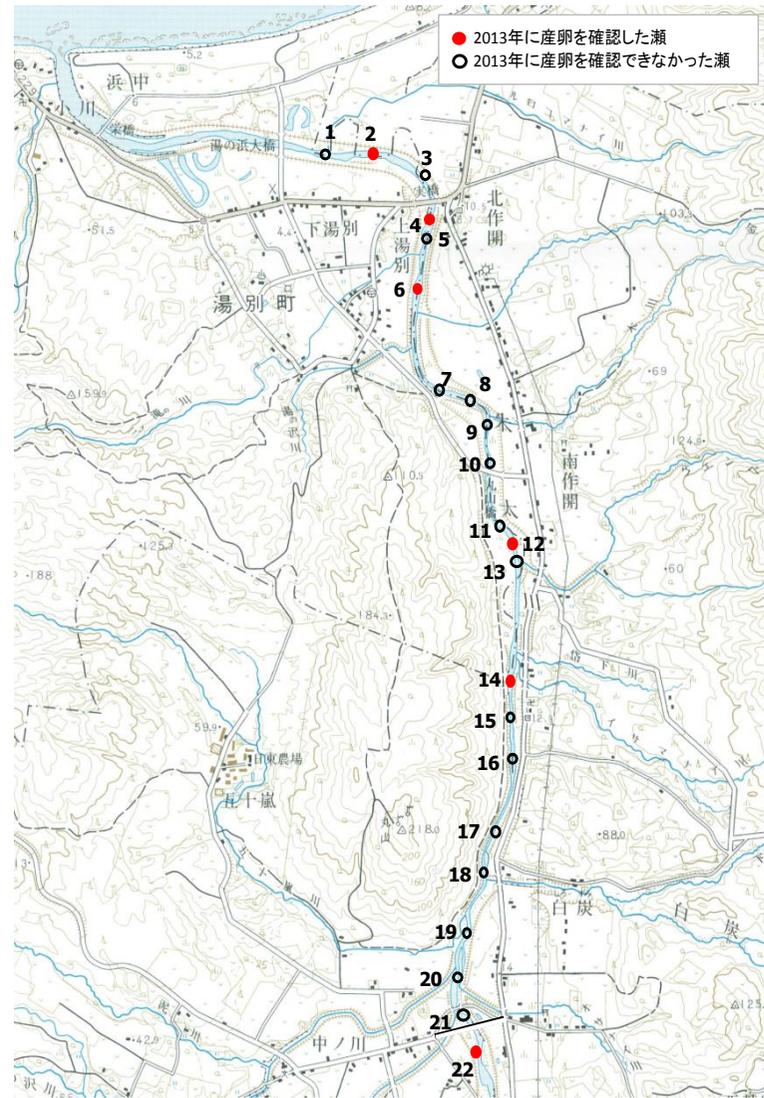
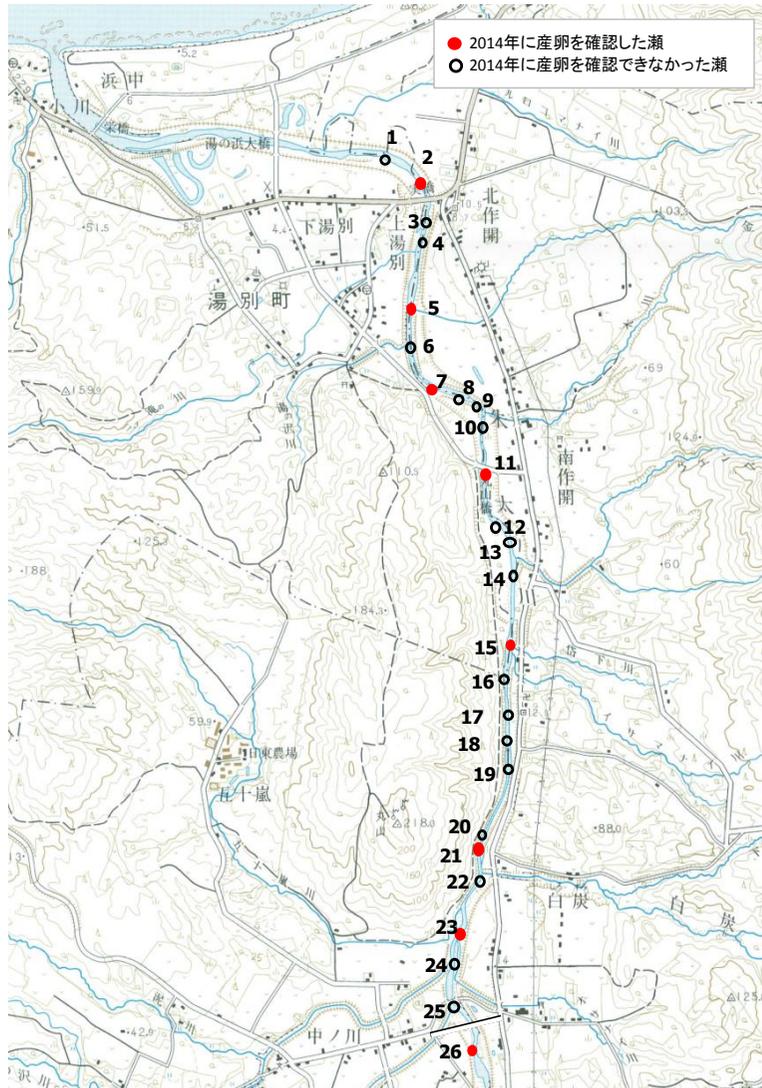
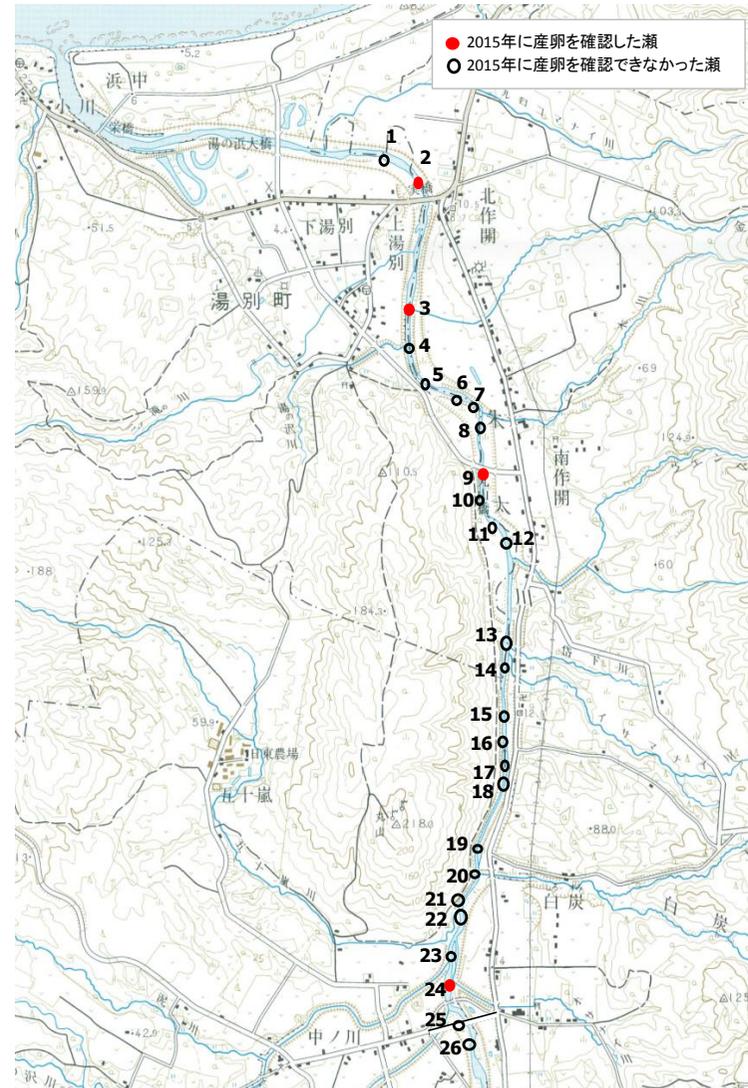
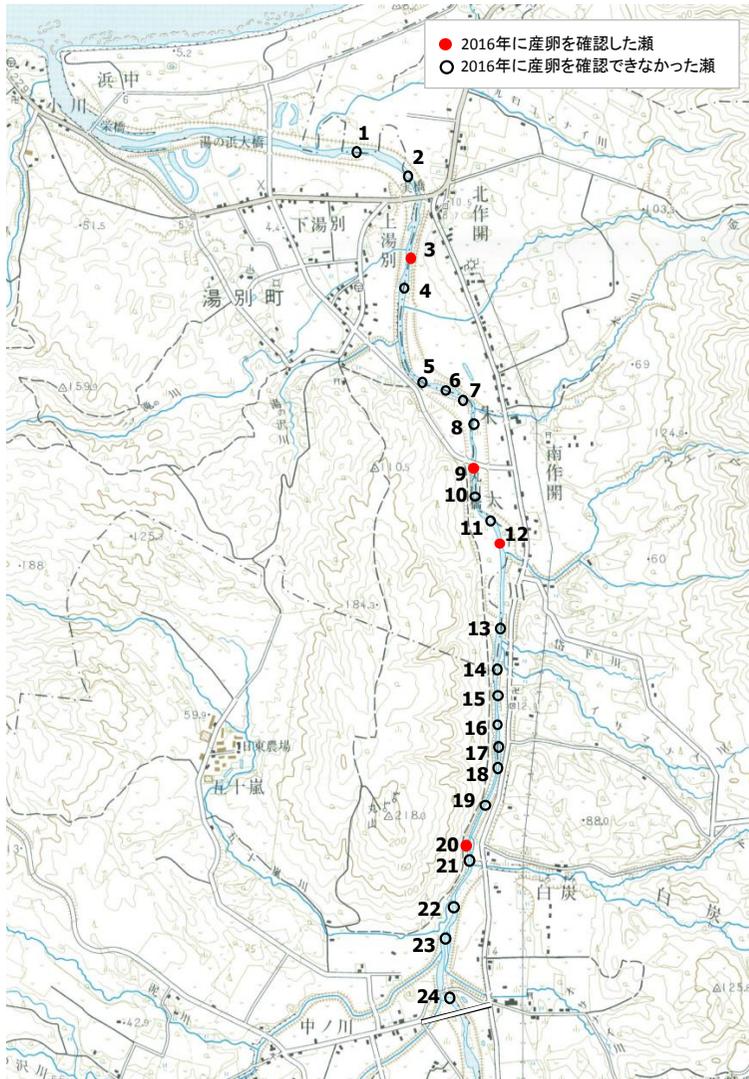
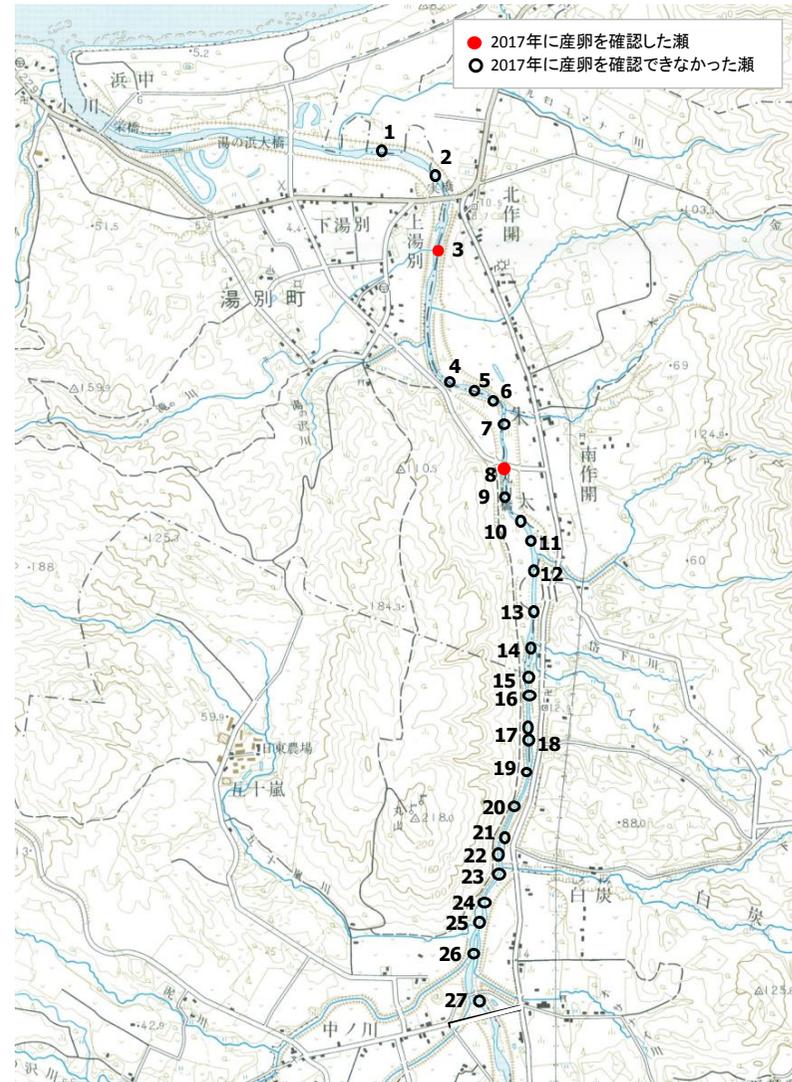
図 3-3 2011 年における瀬と産卵場の位置

図 3-4 2013 年における瀬と産卵場の位置

図 3-5 2014 年における瀬と産卵場の位置

図 3-6 2015 年における瀬と産卵場の位置

図 3-7 2016 年における瀬と産卵場の位置

図 3-8 2017 年における瀬と産卵場の位置

ほぼ同じ区間で調査を行った2011～2014年には6～9箇所の産卵場が確認されていたが（図3-3～3-5）、2015～2018年には産卵場の数は2～4カ所に減少した（図3-6～3-9）。2019

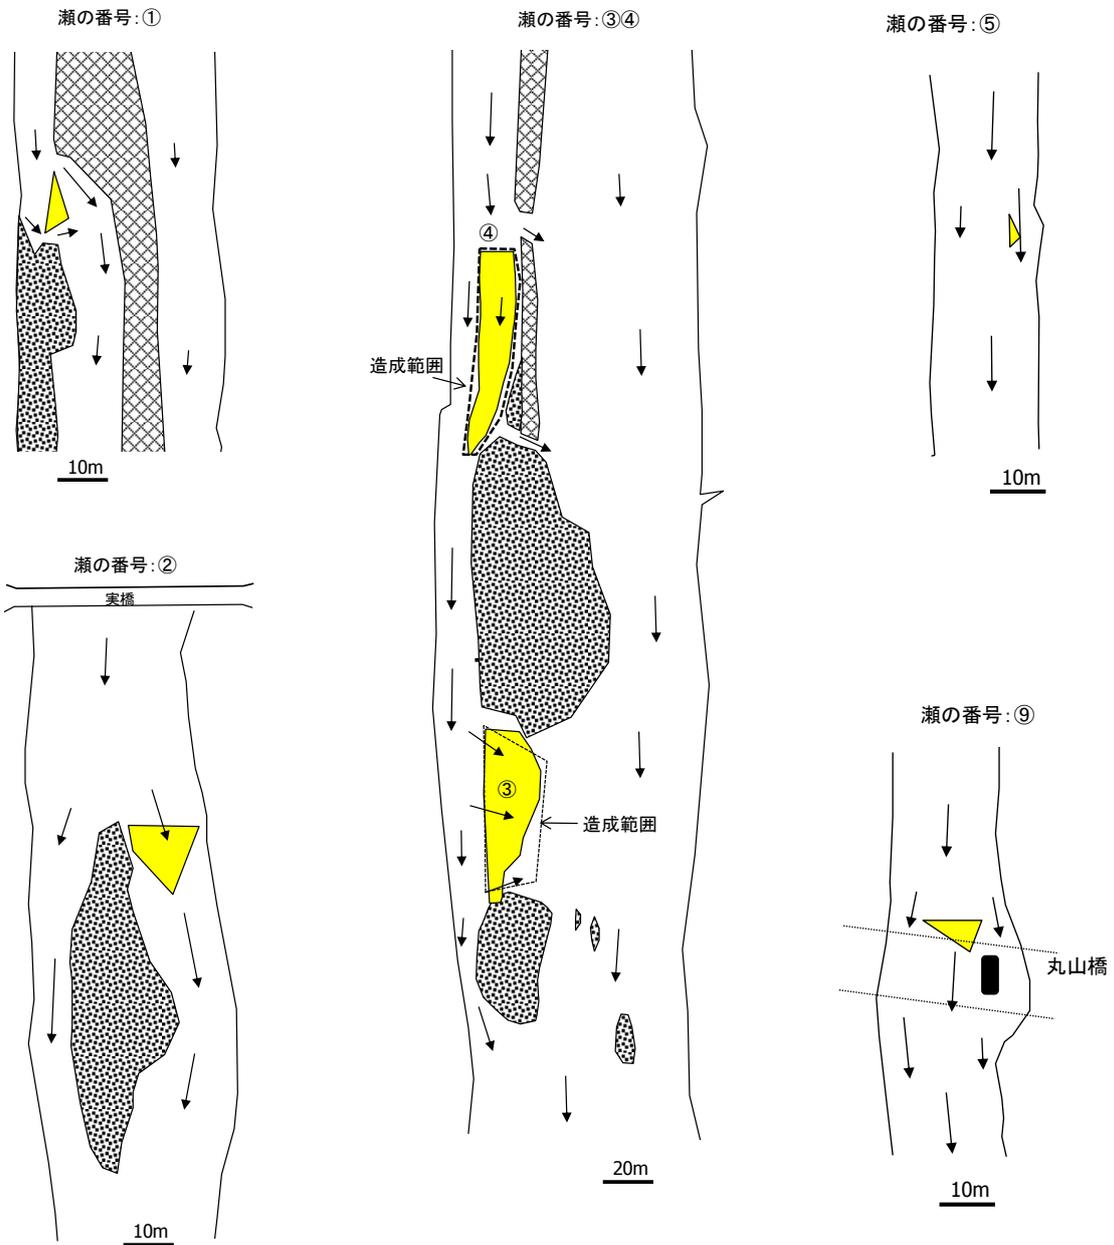
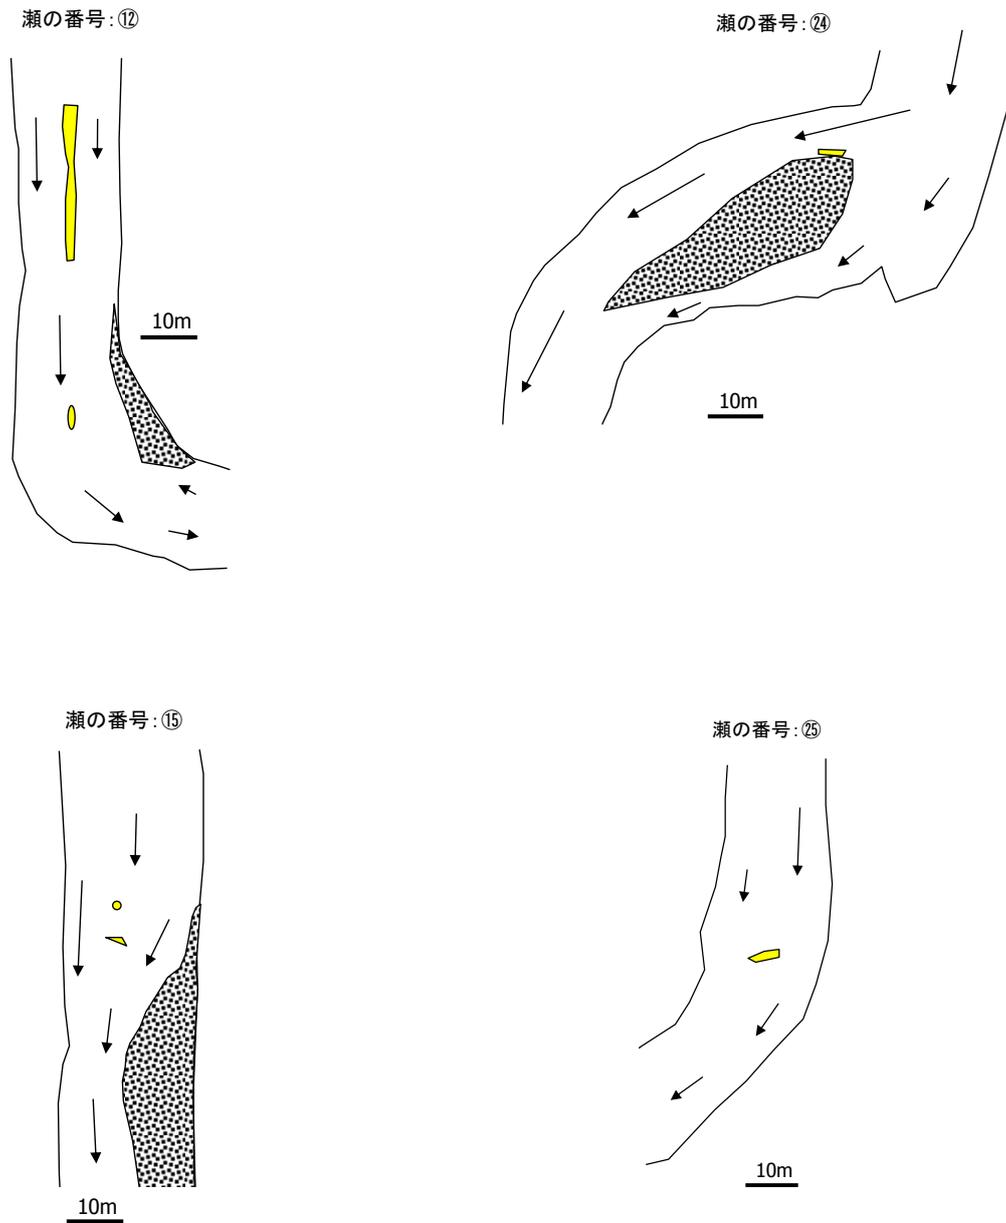
図 3-10(1) 2019 年に確認されたアユの産卵場の形状(瀬の番号①～⑮)

図 3-10(2) 2019 年に確認されたアユの産卵場の形状(瀬の番号⑫～㉕)

調査対象区間で確認された 29 箇所瀬の特徴と 10 箇所の産卵場の面積等を表 3-1 に整理した。また、産卵場の形状については図 3-10(1)・(2)に示した。

朱太川で 2019 年に確認された 10 箇所の産卵場のうち、①、②、③、⑮、⑳の 5 カ所は砂州や中州によって流れが斜めに变化した瀬に形成されており、㉑は蛇行部の淵の上流の瀬の最下端に形成されていた。また、⑨の瀬(丸山橋)の産卵場は橋脚の周辺の流れ

9月26～27日に実施した産卵場調査により、A・B両造成区とも区域内での産卵が確認された。産卵面積はA区では1,030 m²で、造成面積1,100 m²の94%を占めており、産卵場の形状も造成形状とほぼ重なっていた（図 3-10(1)）。また、B区では1,280 m²の造成面積に対して、約1,000 m²（78%）で産卵が確認されたものの、その一部は造成範囲外にも形成されていた（図 3-10(1)）。

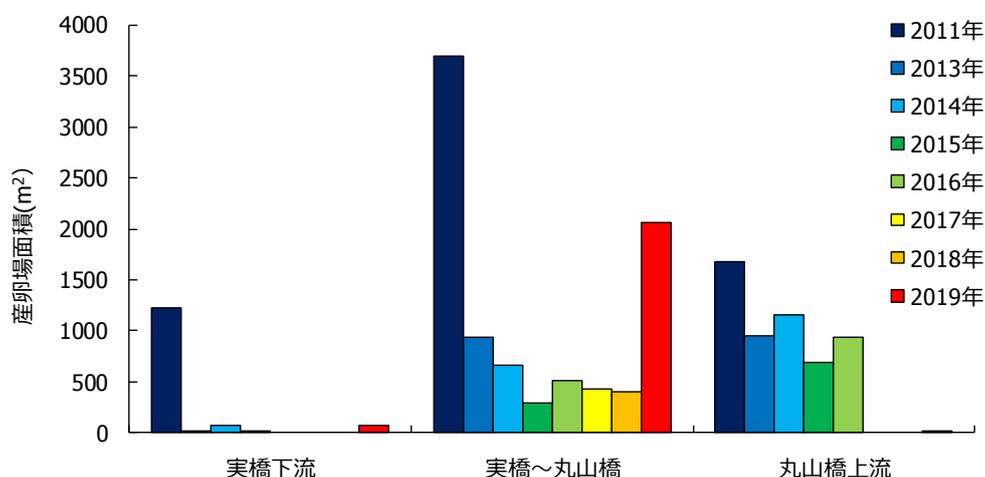
図 3-11 アユの産卵場域の年変動

産卵域の年変動 産卵場の分布状態を区域別に見ると、2013 年以降は実橋から下流での縮小率が著しく、2016～2018 年は少なくとも調査時には産卵は確認できていない(図 3-11)。実橋から下流では拡幅を主とした河川改修工事(2 期工事)が行われており、河川形態の変化が起きている。産卵場の消失はこの改修工事と無関係とは考えられず、実際、実橋から下流では瀬が減少するとともに、礫間への砂分の混入率が増えた。このような現象は、拡幅によって流れ幅が拡大したことで、増水時の流速が低下し、砂分が堆積しやすい

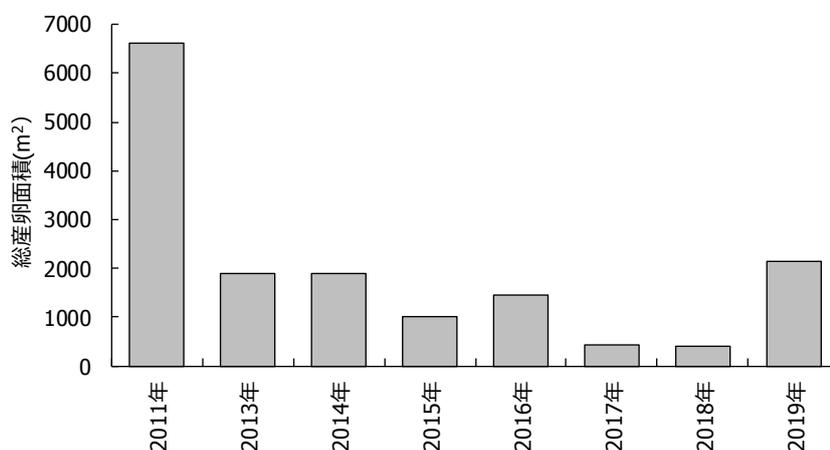
図 3-12 アユの産卵場総面積の年変動

産卵規模の年変動 アユの産卵場の総面積の変化を図 3-12 に示した。産卵場面積は 2018 年まで年を追って縮小傾向にあったが、2019 年はそれに歯止めが掛かり、2013～2014 年の水準（2,000m²）まで回復した。

しかしながら、その総面積 2,177m²のうち 2,030m²（93%）は、8 月に整備した 2 つの造成産卵場内に形成されており（表 3-1）、自然の産卵場の規模は 8 つの産卵場を合わせても 150 m²程度と著しく小さかった（図 3-10）。この事実は、2019 年は自然条件下で好適な状態の産卵場がきわめて少なかったことを意味している。実際、例年比較的広い産卵場が形成される丸山橋（2019 年調査では瀬の番号⑨）では、橋の周辺で大量の親魚が観察されたものの、産卵面積は 30 m²と小さかった。丸山橋直下の瀬は、これまで浮き石底であることが多かったが、2019 年の調査時は表面が堅く締まっている上に、礫間に砂の混入も多かった（図 3-13）。このような産卵に不適當な河床の状態にあったため、例

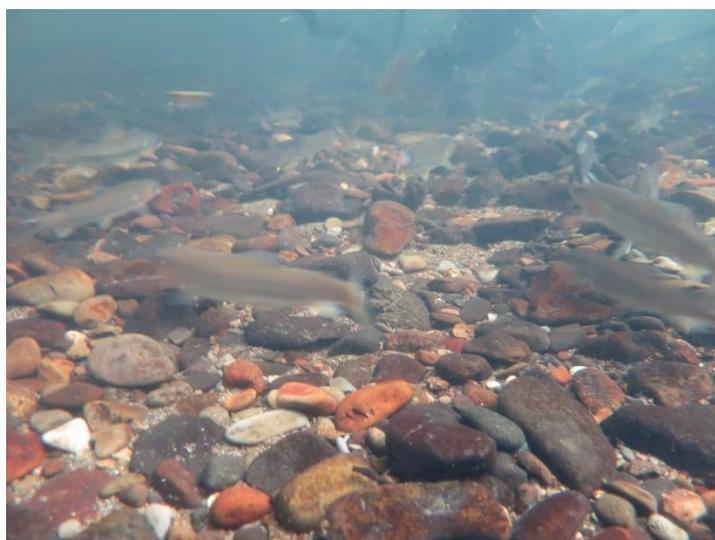
図 3-13 丸山橋直下の瀬の河床

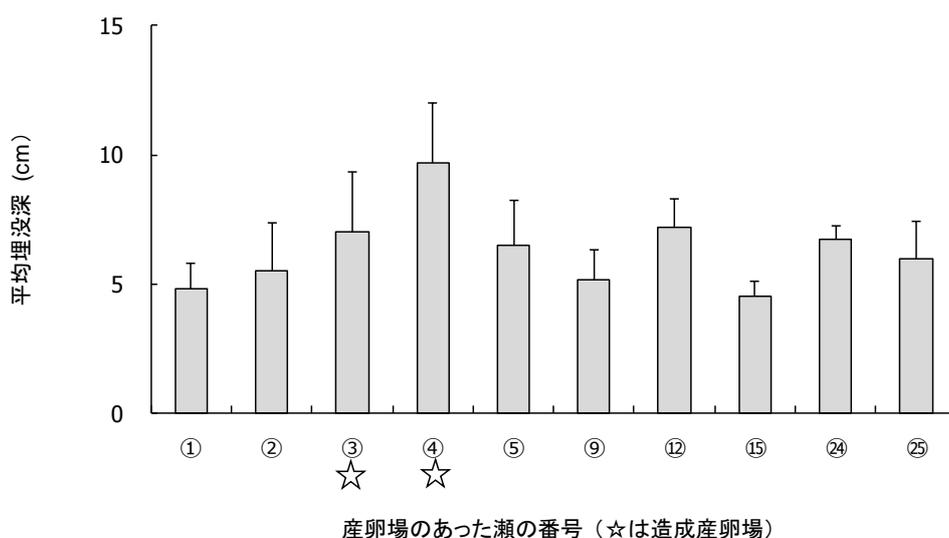
図 3-14 産卵場におけるアユ卵の埋没深

2019 年に確認された 2 つのアユの産卵場における卵の埋没深(4~7 回測定した平均値)は 4.5~9.7cm であった(図 3-14)。いずれの産卵場も平均値では 10cm に達していなかったが、朱太川では普通程度の値であった。ただし、造成産卵場である④の瀬は他の産卵場と比較して大きく(自然産卵場①および⑨に対しては有意な差が認められた; $P<0.05$)、造成効果(埋没深が深くなる)が認められた。

このような貫入度の差を反映して、A 区における卵の埋没深（平均値）は 9.7cm と 10ヶ所の産卵場の中で最も深かった（＝良好な産卵環境であった）のに対して、B 区のそれは 7cm であった（図 3-14）。

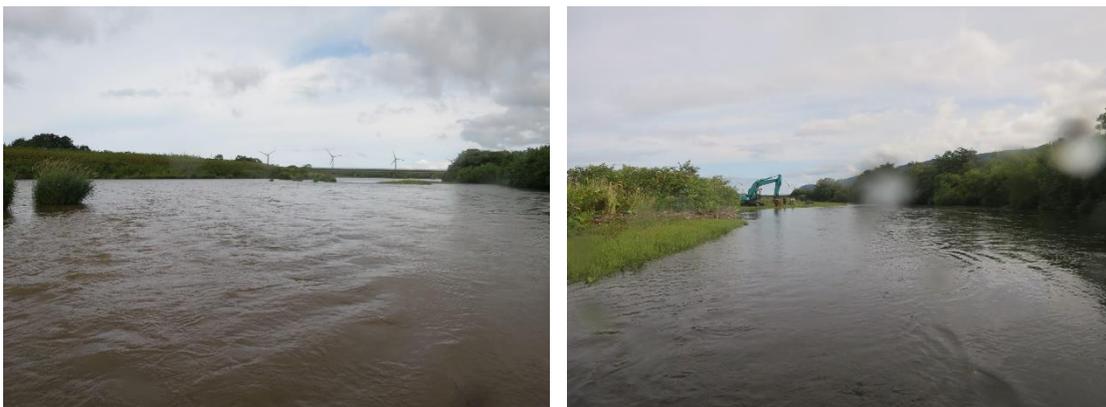
図 4-1 造成対象とした瀬：左造成区 B（下流側）、右造成区 A（上流側）

実橋の上流約200～250mおよび400～500mに位置する瀬（河口から3.6～4.1kmの区間）を産卵場造成の対象区域とした。瀬の形状は図4-1に示した。

アユが産卵する上での問題点 対象区間に2016年（造成していない）に形成された産卵場での卵の埋没深は5cm程度しかなく（河床材料が良好な地点では10cm以上となる）、他の産卵場と比較するとかなり浅くなっていた。埋没深が浅くなる原因は砂分の混入量の多さで、改修工事によって川幅が拡幅されたことで流速が低下し、砂分が堆積しやすい状態になっていると考えられた。

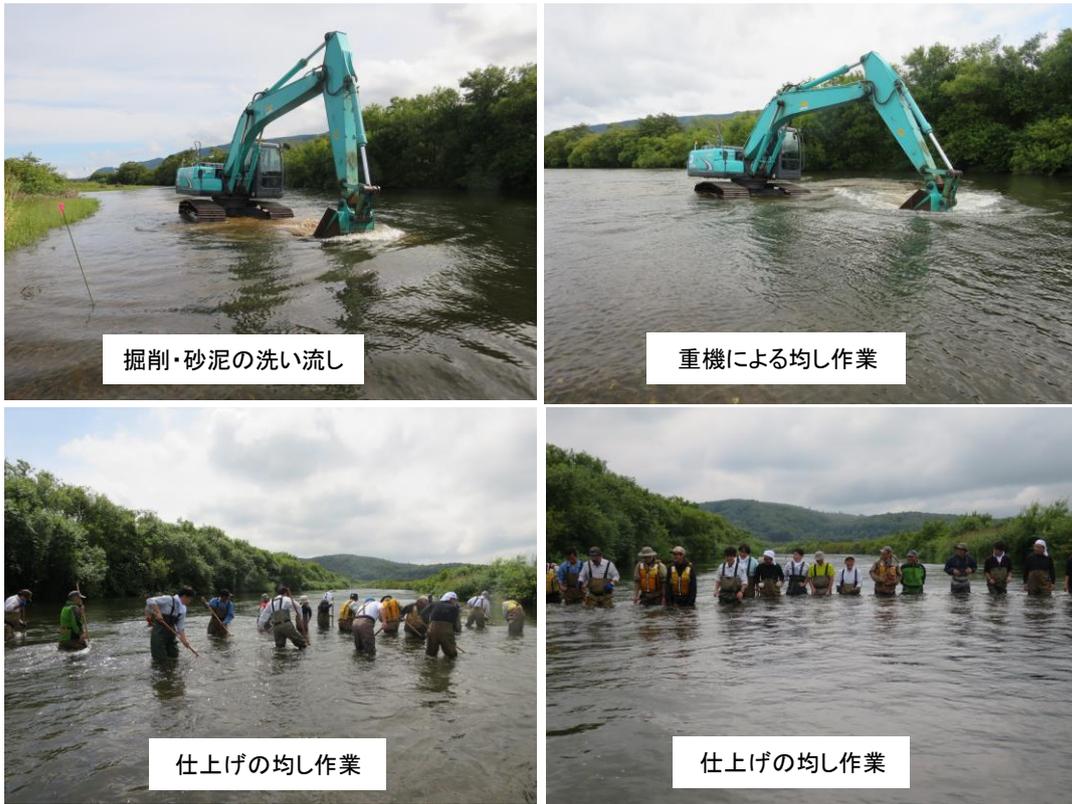
図 4-2 造成状況(A 区)

- ① 候補地の河床をバックホーで掘削し、礫間に詰まった砂泥を流すとともに径20cm以上の礫はできる限り造成区域外へ取り除く
- ② 河床表面の凸凹をバックホーのバケットやキャタピラで均す
- ③ 人力で河床表面の凸凹を均す

8月21日の造成の作業状況を図4-2（A区）および図4-3（B区）に示した。造成にはバックホー（バケットサイズ：0.7m³）1台を使い、仕上げ作業に朱太川漁協、小樽建設管理部、黒松内町、地元企業（インターファーム株式会社）、市民等から24名の応援が得られた。

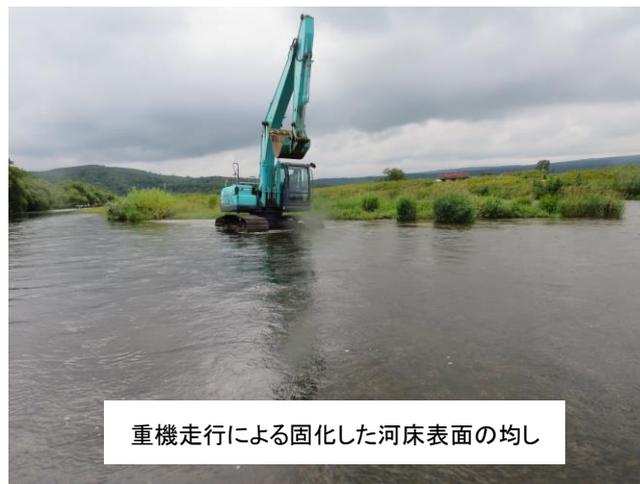
図 4-3 造成状況(B 区)

候補地の河床をバックホーで繰り返し走り、固化した河床表面を崩して柔らかくする

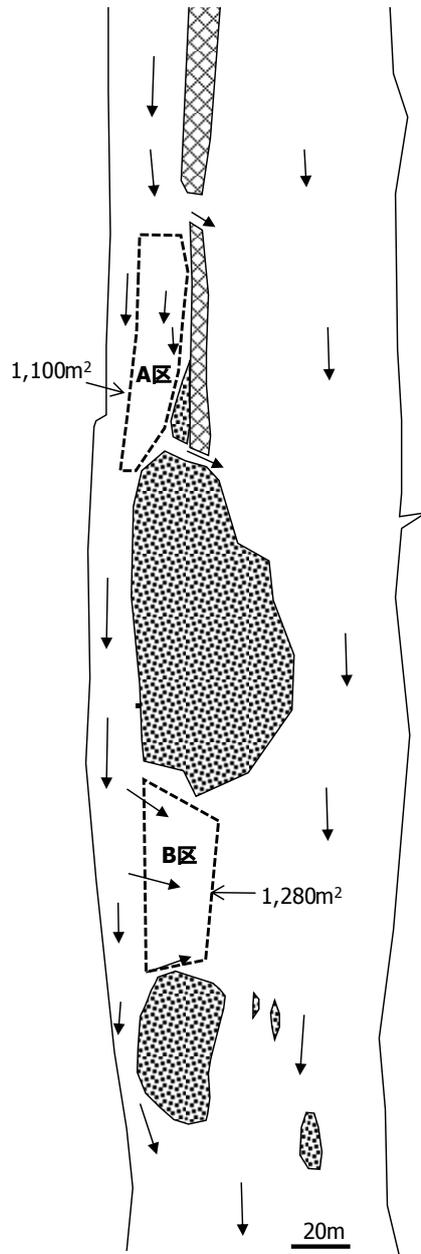
図 4-4 A・B 区の造成形状と面積

造成形状と面積を図4-4に示した。造成面積はA区が1,100m²、B区が1,280m²、合わせて2,380m²で、目標としていた2,000m²を上回ることができた。

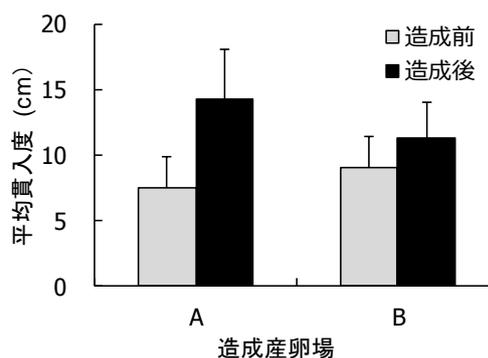
図 4-5 河床貫入度の造成前後の変化

造成前後の貫入度の変化を図 4-5 に示した。河床掘削を行い砂泥を洗浄した A 区での貫入度の平均値は造成前は 7.5cm であったが、造成後は 14cm まで増大し、有意な差が認められた ($p<0.01$)。アユの産卵に適した小石の浮き石底を形成するという目的は満足しており、造成の効果は明瞭に認められた。

一方、簡易造成（キャタピラで固化した河床表面を崩す）の B 区では、造成前の 9cm が造成後に 11cm と増大したものの、A 区のような明らかな改善効果は認められなかった（統計上有意な差とは認められなかった： $p>0.05$ ）。

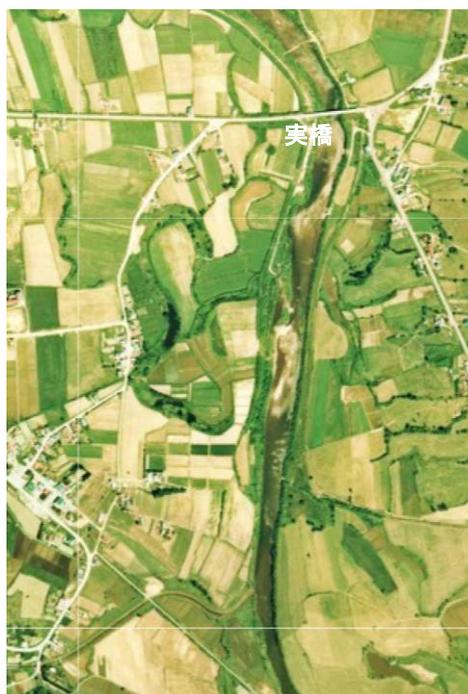
図 5-1 かつての実橋付近の河床形状
現在と比べ、瀬と淵が明瞭に形成され、河床形態が複雑である。
(地図蔵より引用)

年代ははっきりしないが（丸山橋が建設された1996年以前）、実橋の上流側に瀬と淵が交互に形成されていた時期があり（図 5-1）、この時代の河床形状を復元できれば、アユの産卵環境は大きく改善される。現在対策は検討されているものの、具体的な対策は実施されていないため、現時点での評価は 0 とした。

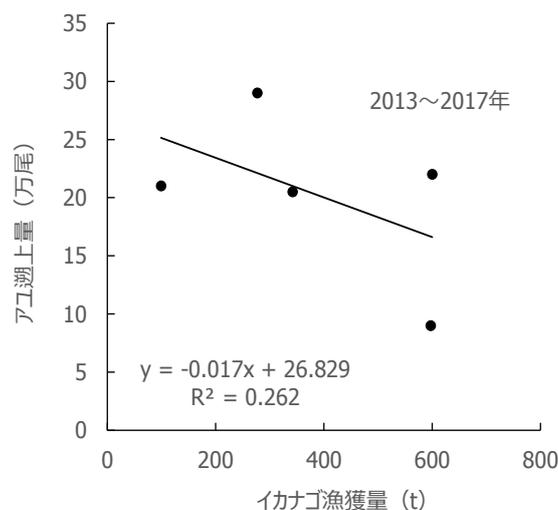
図 5-2 寿都湾のイカナゴ漁獲量と朱太川のアユの遡上量の関係

イカナゴとアユが海域では競合種であることも示唆されており (矢作川などでの研究)、実際、遡上量の少なかった 2016 年は寿都湾ではイカナゴの豊漁年となった。しかし、イカナゴ漁と遡上量の関係は負の相関性があるものの、明瞭なものではなく (図 5-2)、アユの遡上量の多寡には他の要因も関与している可能性が高い。とくに進展はなかったため評価は 0 とした。
