令和 2 年度  
朱太川水系アユ生息状況調査・  
増殖支援業務

報 告 書

たかはし河川生物調査事務所

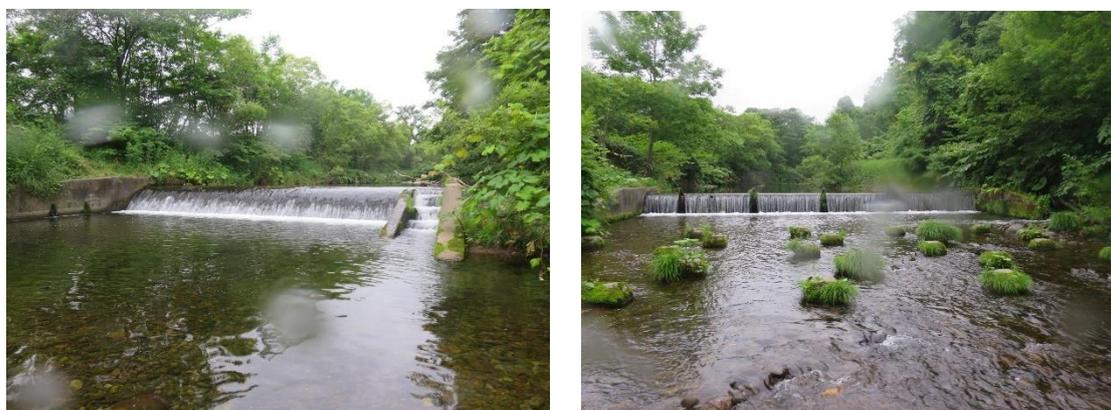
**確認された横断構造物** 朱太川本川には横断構造物（床止めや取水堰等）は少なく、踏査した範囲（図 1-1）では、①熱郭川の合流点から直線距離で 700m 程度下流の床止め、②黒松内町の終末処理場（熱郭川の合流点から直線距離で 500m 程度上流）横の床止、③黒松内町黒松内の東橋下流の取水施設（融雪用）、④黒松内町東栄の東栄橋下流の帯工、⑤黒松内町大成の観音橋上流 500m の頭首工（図 1-2 左）、⑥観音橋上流 950m の転倒式頭首工（図 1-2 右）の 6 つがあるに過ぎなかった。①～④いずれも落差は小さく、アユであれば遡上は全く阻害されていないと判断される。⑤および⑥は段差がやや大きいものの（水面から 0.8～1.2m：図 1-2）、両頭首工とも左岸側に階段式の魚道が敷設されており、アユに対する遡上阻害の程度は小さいと判断された（実際、直下にアユは溜まっていなかった）。

図 1-2 観音橋上流 500m(左)と 950m(右)にある頭首工

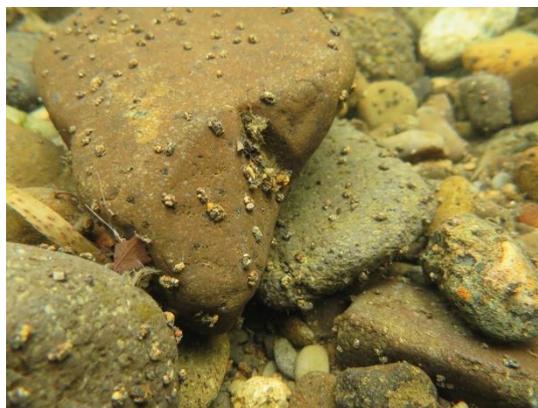
2020 年 7 月時点で、南作開～中里の間の朱太川本川と黒松内川の瀬において、河床の表面に川虫（ヤマトビケラ類）が繁殖していた（図 1-4）。ヤマトビケラ類は藻類を摂食するため、表面の藻類が無くなった状態の石が多く観察された。このような状態になると、ア

ユはその場所を忌避する（コケを食めない、またはコケが無くなる）傾向があるため、漁場価値が失われることも少なくない（高橋・東, 2016）。

このような異常とも言える繁殖の原因は、①出水がなく流されることがないこと、②巣を作る素材となる砂分が多い（山腹崩壊等で砂が多くなった河川で異常繁殖が見られることが多い）ことに起因していると考えられている（高橋, 2017）。2020年の朱太川の場合、目立った融雪出水がなかったうえに、5月以降、雨が少なく、ヤマトビケラ類を流してしまうような規模の出水がなかったことが原因と推察された。

図 1-4 川底に繁殖したヤマトビケラ類(黒松内川)

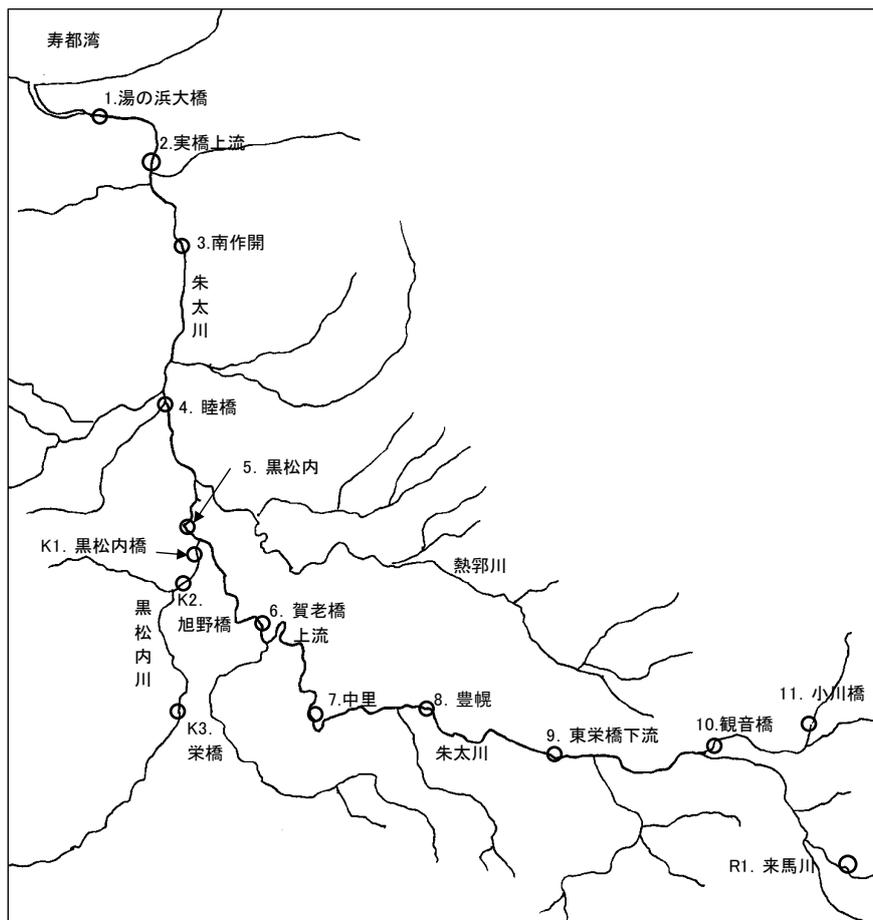
朱太川の河口に近い湯の浜大橋から源流に近い黒松内町東川地区までの本川および黒松内川、来馬川を対象とし（図2-1）、○印で示した15地点で潜水観察を行った。各地点とも潜水によりアユの個体数を計数し、観察個体数を観察面積（観察幅×観察距離）で除して生息密度を求めた。さらにアユの全長組成（目視により5cmピッチに区分）と行動様式（ナワバリ、単独、群れに分類）を観察した。

図 2-1 潜水観察地点(図中の○印)

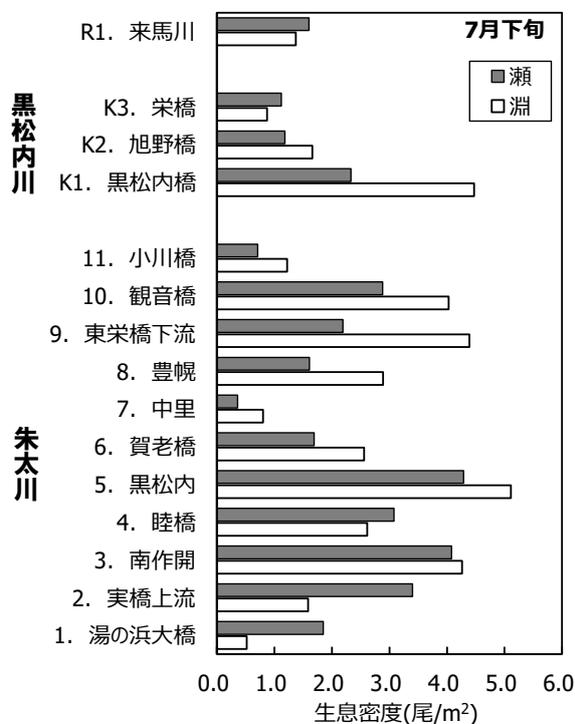
アユの生息密度の計算結果を付表 2-1 に示した。また、生息密度から見た分布状態を図 2-2 に示した。

アユの生息は全地点で確認できた。生息密度（補正值；以下同様）は、朱太川本川では 0.36～5.11 尾/m<sup>2</sup> で、黒松内川では 0.87～4.47 尾/m<sup>2</sup>、来馬川で 1.37～1.60 尾/m<sup>2</sup> であった（付表 2-1）。単純平均すると瀬の生息密度は 2.16 尾/m<sup>2</sup>、淵は 2.56 尾/m<sup>2</sup> であった。

分布傾向を概観すると、朱太川本川では、中流部の黒松内地点をピークにしてその上下で徐々に密度が低下する傾向にあった。また、黒松内川では下流から上流に向けて徐々に密度が低くなる傾向が認められた。

図 2-2 2020 年 7 月下旬におけるアユの生息密度

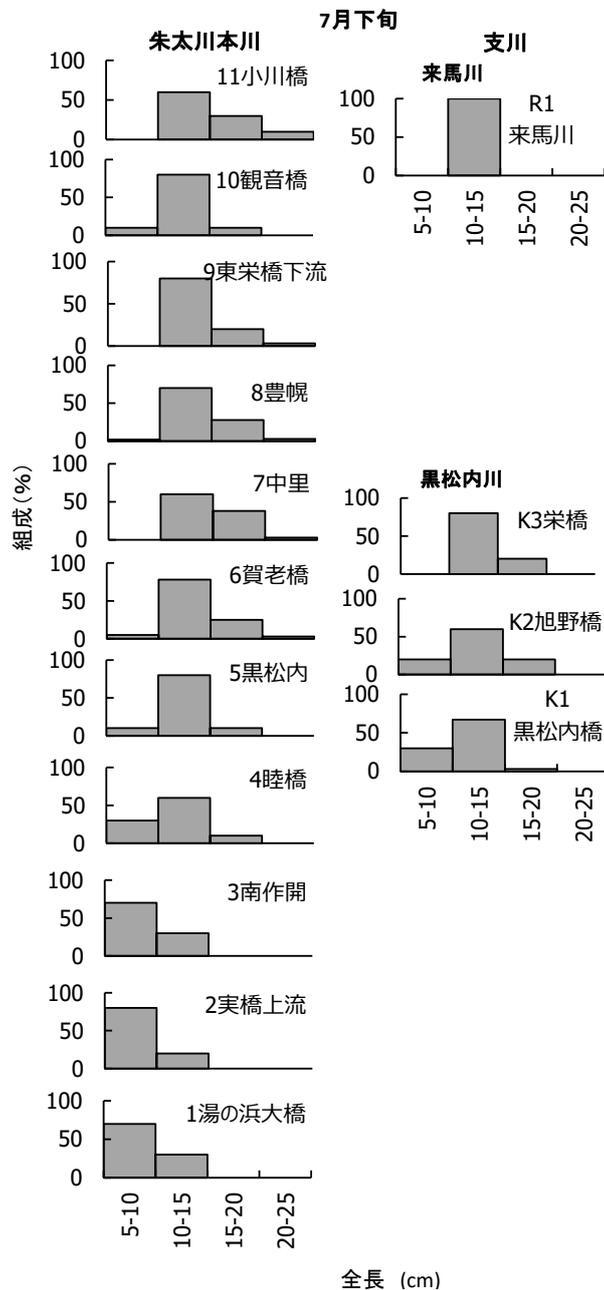
2020 年 7 月に観察した瀬におけるアユの全長組成（個体数比率）を図 2-3 に示した。

中心サイズは多くの地点で全長 10～15cm にあったものの、南作開から下流では一回り小さい 5～10cm が中心サイズとなっていた。漁獲サイズと言える 15～20cm は、0～40%と少なく、20cm を超える大型個体は賀老橋から上流でごくわずかに観察されたに過ぎなかった。

図 2-3 潜水目視によるアユの全長組成(瀬)

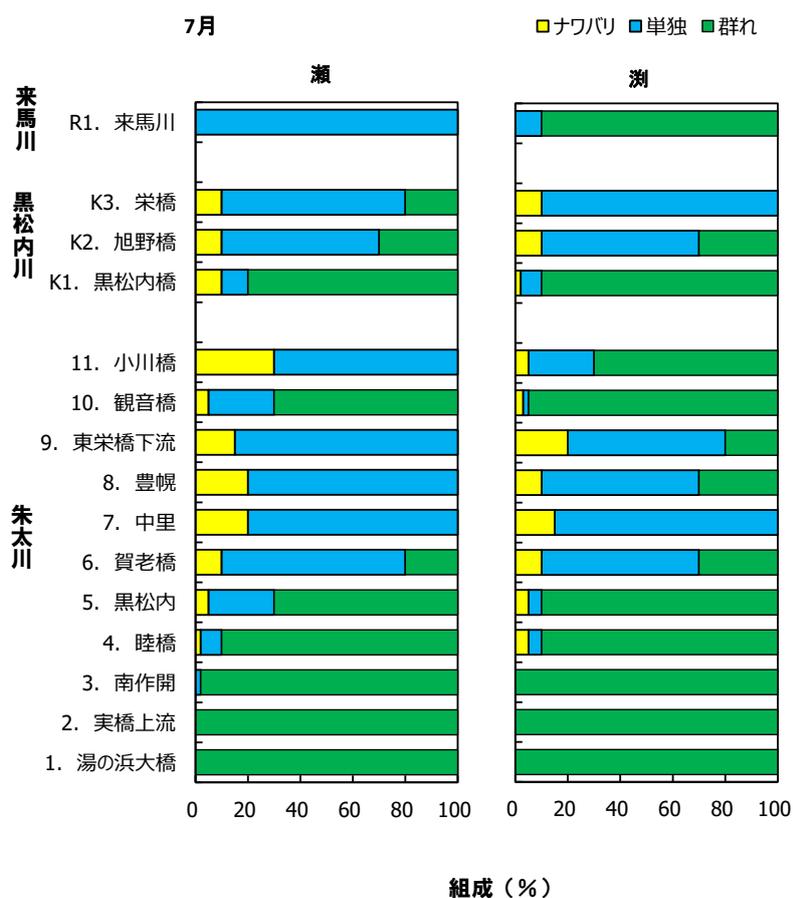
観察したアユの行動様式をナワバリ、単独（群れてはいないが、ナワバリも持っていない個体）、群れの3つに分類し、その個体数比率を付表 2-1 および図 2-4 に示した。

ナワバリ個体は睦橋から上流で観察され、その割合は瀬で2～30%、淵・トロで3～20%であった。ナワバリアユが観察されなかった南作開から下流は、中心サイズが5～10cmと小さく、ナワバリを持つような体型に成長していなかったと考えられた。

図 2-4 2020 年 7 月におけるアユの行動様式

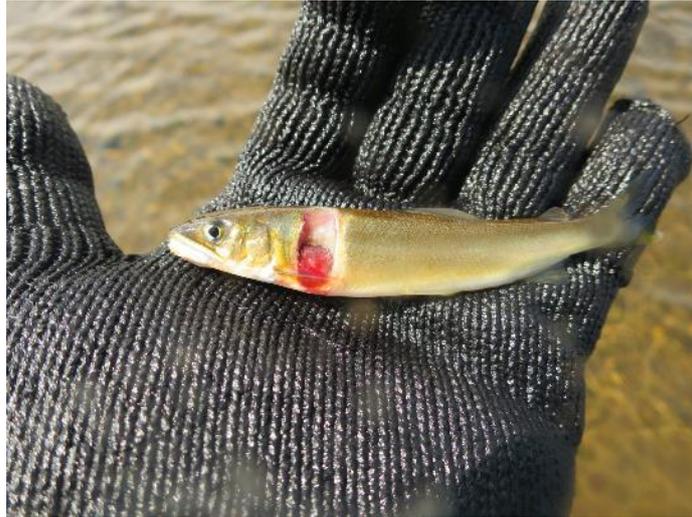
7月下旬時点の調査時にほぼ全地点でアユの死体を確認し、多い地点では10個体を超えていた。死体の外観上は穴あき(図 2-5)や吻部のただれが見られた。また、潜水観察中にも同様の症状のアユが多数観察された。外的症状から判断して、冷水病である可能性が高いように思われた。

図 2-5 朱太川実橋上流地点で見られたアユの死体(穴あき症状)

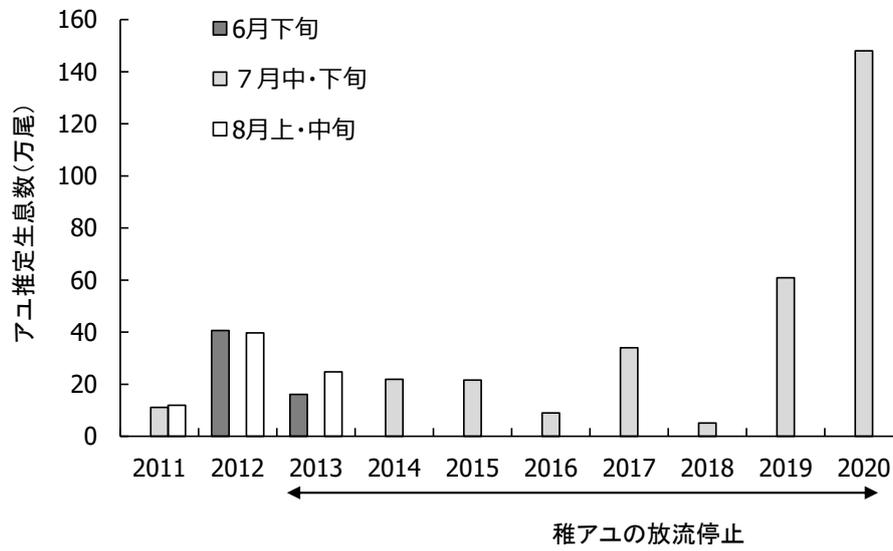
調査を開始した2011年からの生息数の推定値を図 2-6に示した。なお、2012年以降は熱那川での調査は行っていない。そのため河川規模が大差ない黒松内川と同量の生息数と仮定して、加算した。なお、年によっては来馬川やその他の小支川にも多少の遡上はあるため、実際の生息数はもう少し多くなる可能性がある。また、朱太川では7月1日にアユ漁が解禁となるため、調査日がそれ以降の場合は一定の漁獲が行われた後であるが、例年アユ漁(友釣りのみ)が活発に行われるようになるのは水温が上昇した7月下旬～8月上旬以降であるため、7月下旬時点の調査であれば、漁獲による目減り分は考慮する必要は無いと判断される。ただし、2020年は解禁日から好釣果が続いたため(聞き取り)、例年よりも漁獲による減耗数は多かったと推察される。

稚アユの放流を停止した2013年以降は生息期待数の13～370%の生息数となっており、

年変動は大きいものの、種苗放流がなくとも資源量は維持できていると言える。

図 2-6 朱太川における天然アユの生息数の年変動

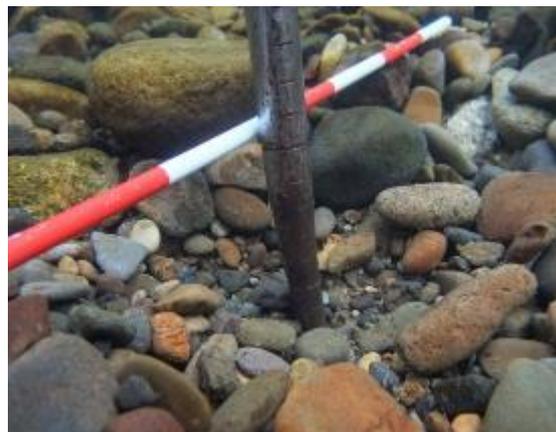
**卵の埋没深の測定** アユ卵は河床の礫中に産み付けられ、産卵に適した浮き石底では埋没深が深くなる（高橋, 2010）。そこで産卵環境の良否の目安として卵の埋没深をランダムに測定した。埋没深は卵が付着している最も深い部分と周辺の河床面との差と定義し、図3-1のように河床面に渡した棒からの深さを測定した。

図3-1 卵の埋没深の測定方法

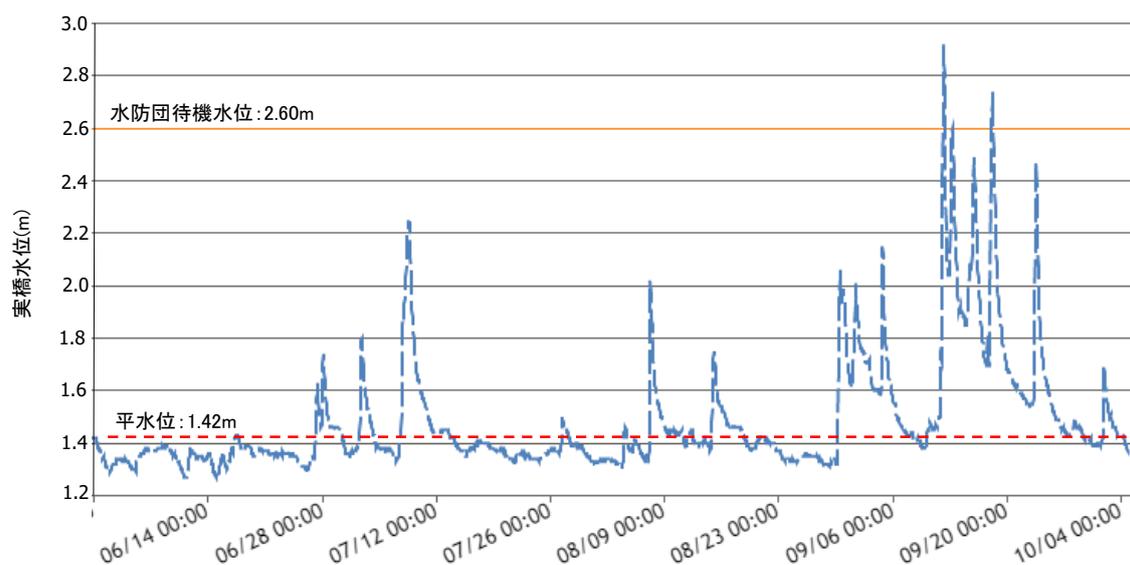
ただし、アユの産卵期に入って以降に(8月下旬～)出水が頻発し、特に河床への産着卵量がピークを迎える9月中旬以降に平水位を1m以上上回る出水が5回続いた(図3-3)。9月25日時点での河床の観察では、強固にアーマー化した瀬以外は、明らかに表面近くの礫が移動しており、それに伴い産み付けられたアユ卵も大部分が流失したと判断された。実際、観察できたアユはすべて未発眼卵(産卵から1週間以内)で、産卵→出水→流失が繰り返されたことを裏付けていた。そのため、調査時点での産卵規模はかなり小さかったことは疑いようがなく、かつ、産卵終期であったため、調査後に産卵面積が大幅に増えることもないと考えられた。

図3-3 2020年6月～9月の間の朱太川下流部(実橋)での河川水位の変化  
(過去と今の河川水位: <http://kayakts.html.xdomain.jp/wl/>: を改変)

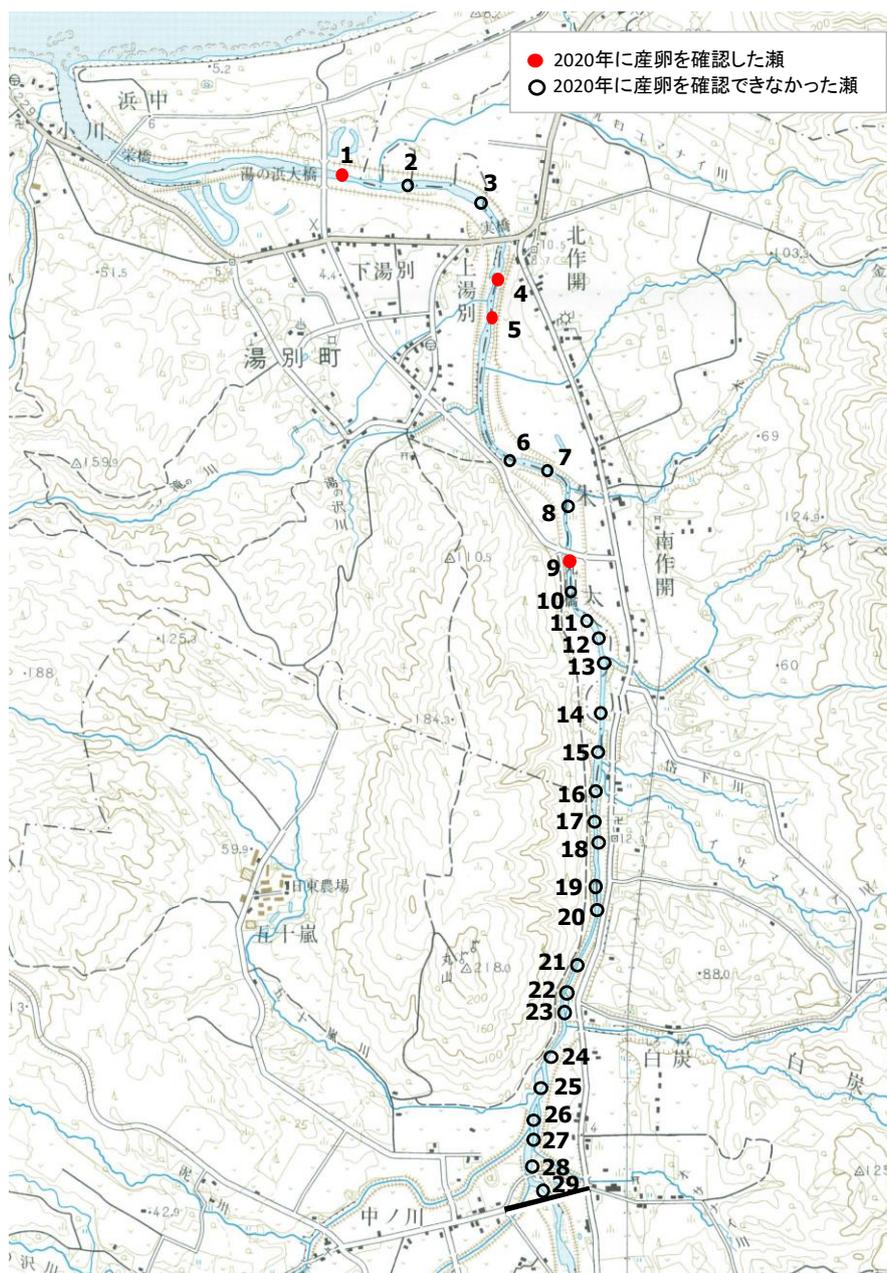
調査対象区間に2020年に確認された瀬の位置とアユの産卵場の位置を図3-2(次ページ)に示した。対象区間には29箇所の瀬が存在し、そのうち4箇所でアユの産卵が確認された。なお、前述の通り、調査当日の水位が高かったため、調査不能による見落としの可能性があり、実際にはもう少し産卵箇所数は多かったことが考えられる。

図 3-2 2020 年における瀬と産卵場の位置

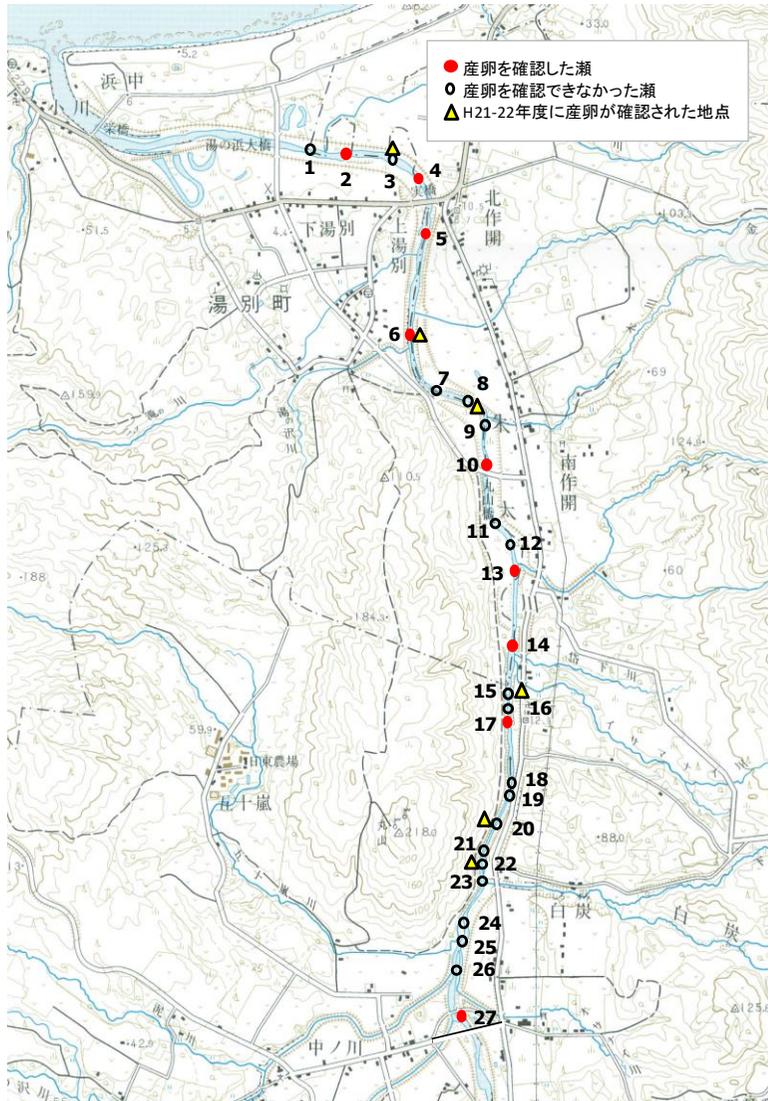
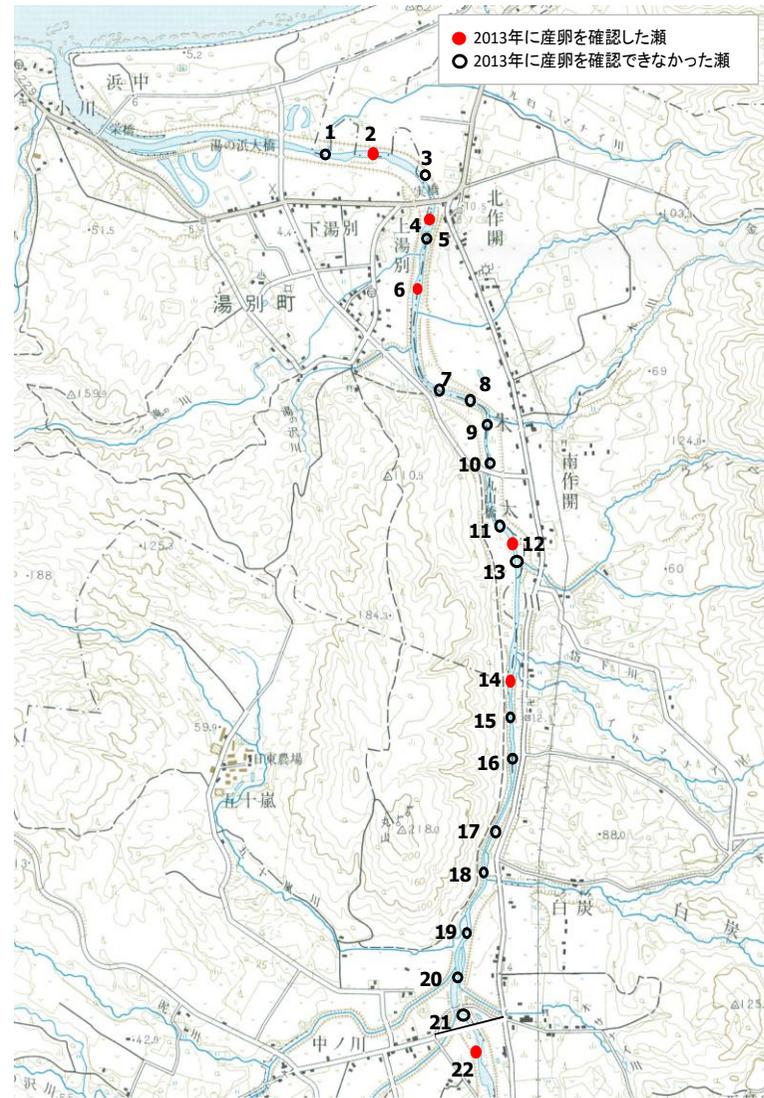
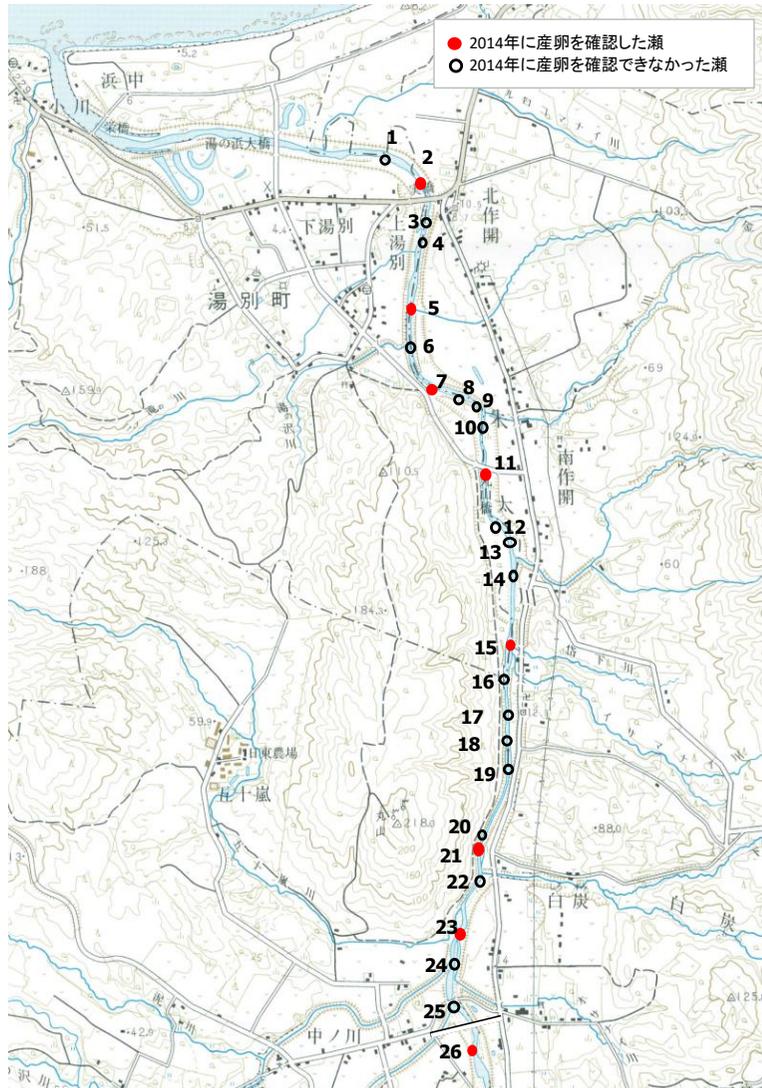
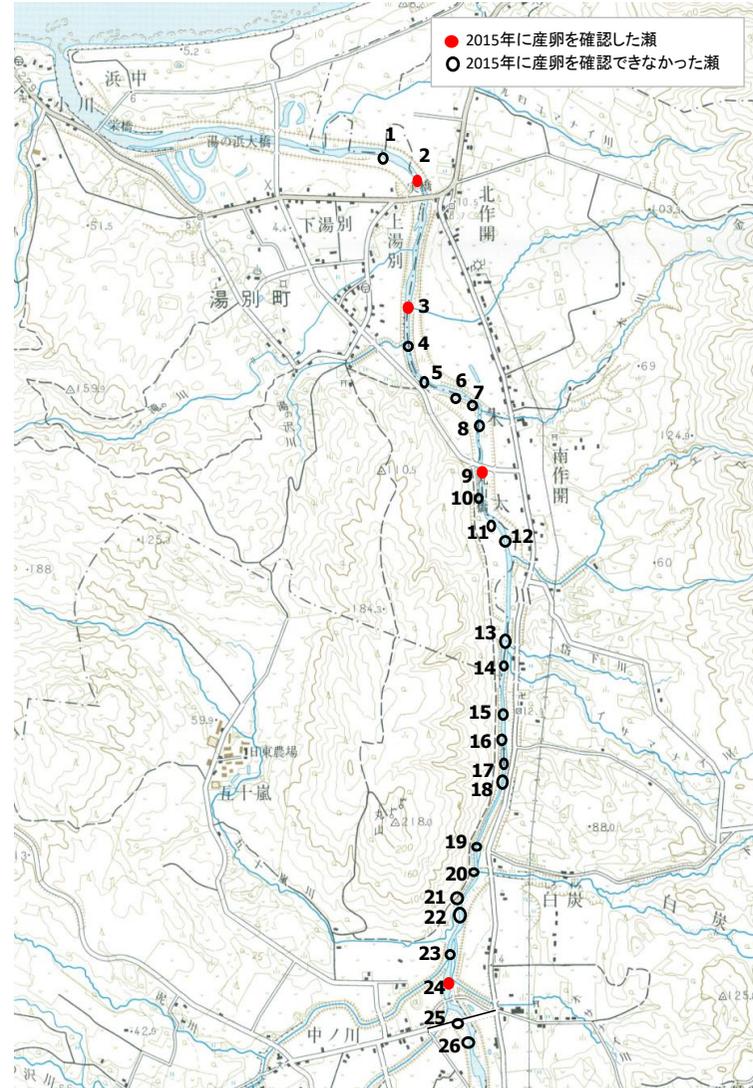
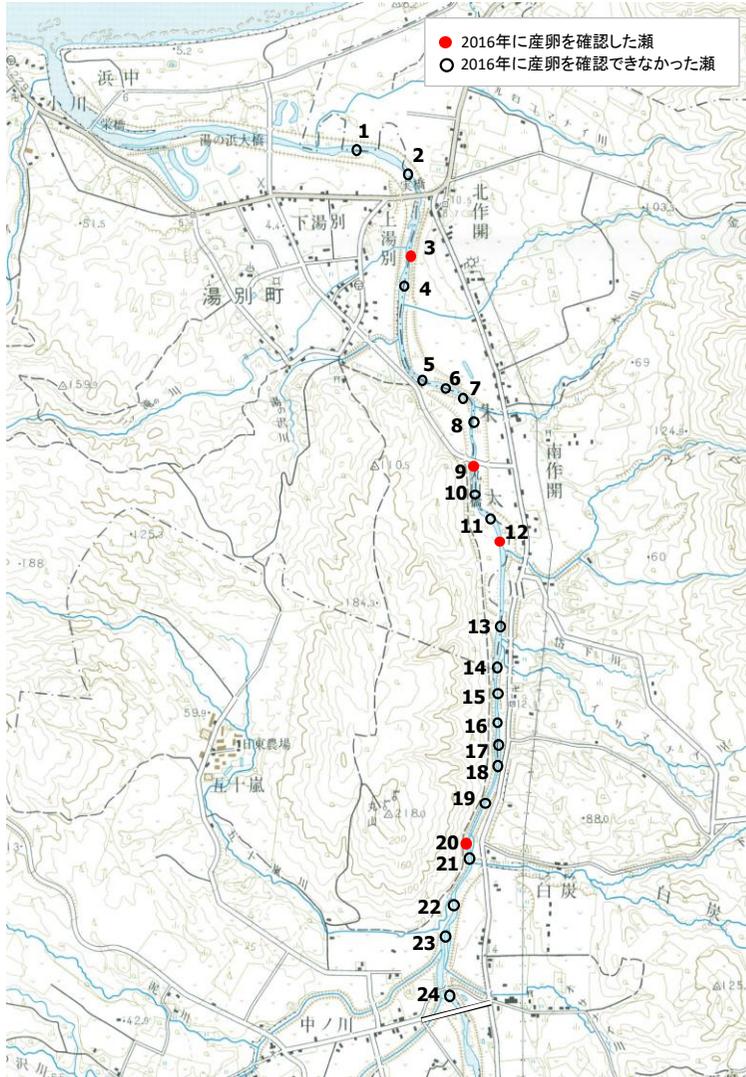
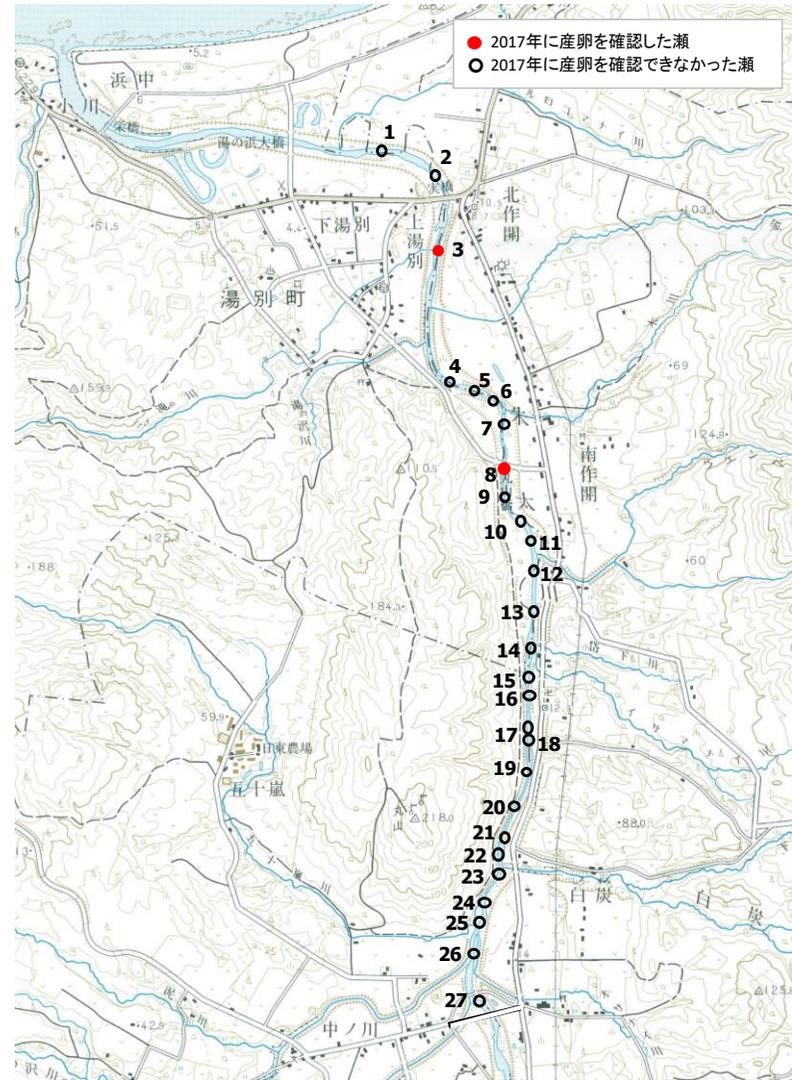
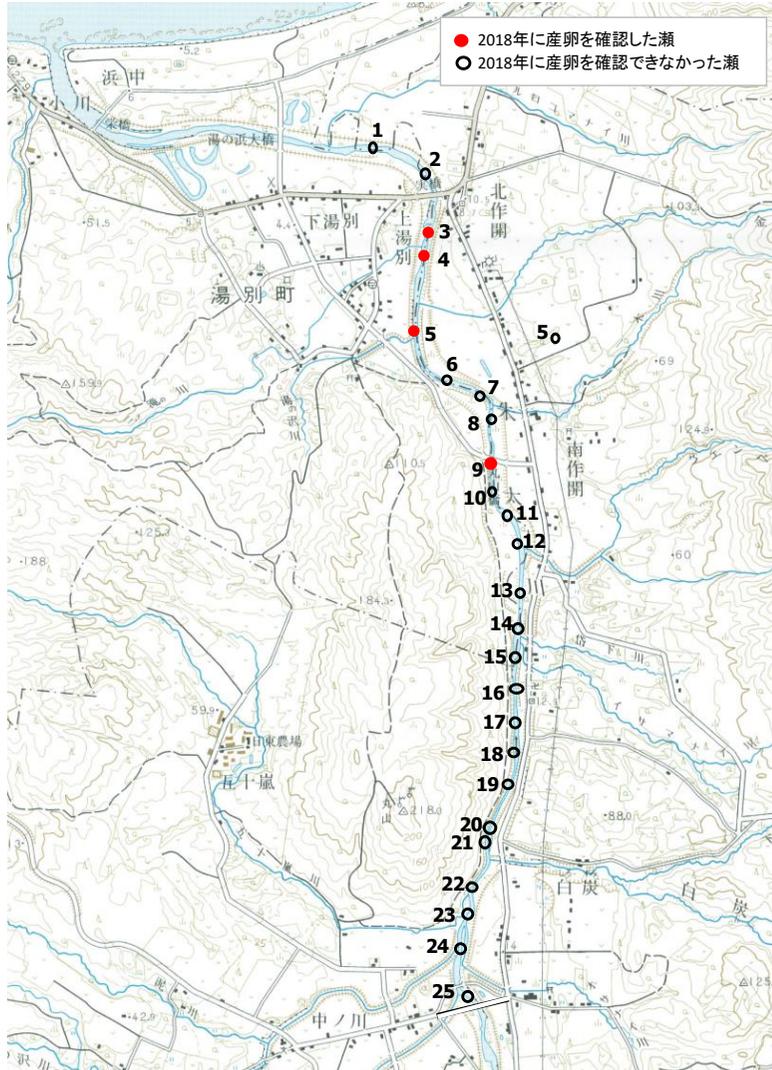
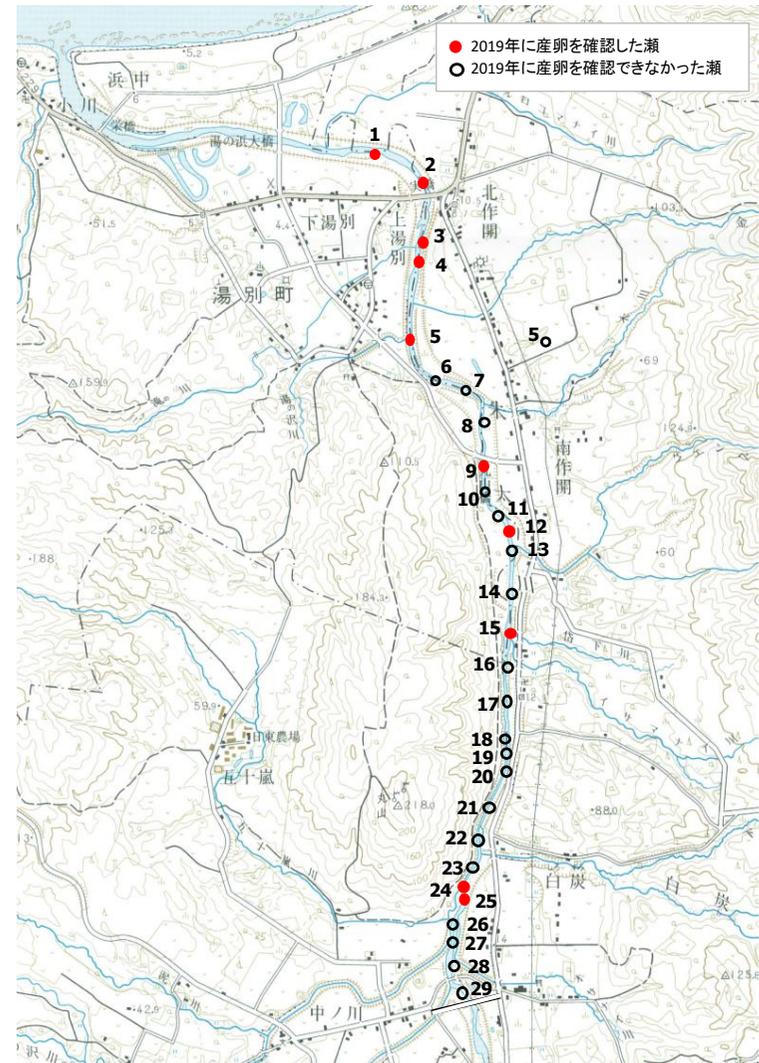
過去の調査を振り返ると、2011～2014年には6～9箇所の産卵場が確認されていたが(図3-4～3-6)、2015～2018年には産卵場の数は2～4カ所に減少した(図3-7～3-10)。2019年は10カ所と過去最多の箇所数となり、かつ産卵範囲も調査区域のほぼ全域に拡大した(図3-11)。2019年の産卵規模の拡大は同年の生息数の多さ(過去最多)と整合しており、親魚が増えたことで産卵域の拡大と産卵箇所数の増加が起きたと考えられる。

図 3-4 2011 年における瀬と産卵場の位置

図 3-5 2013 年における瀬と産卵場の位置

図 3-6 2014 年における瀬と産卵場の位置

図 3-7 2015 年における瀬と産卵場の位置

図 3-8 2016 年における瀬と産卵場の位置

図 3-9 2017 年における瀬と産卵場の位置

図 3-10 2018 年における瀬と産卵場の位置

図 3-11 2019 年における瀬と産卵場の位置

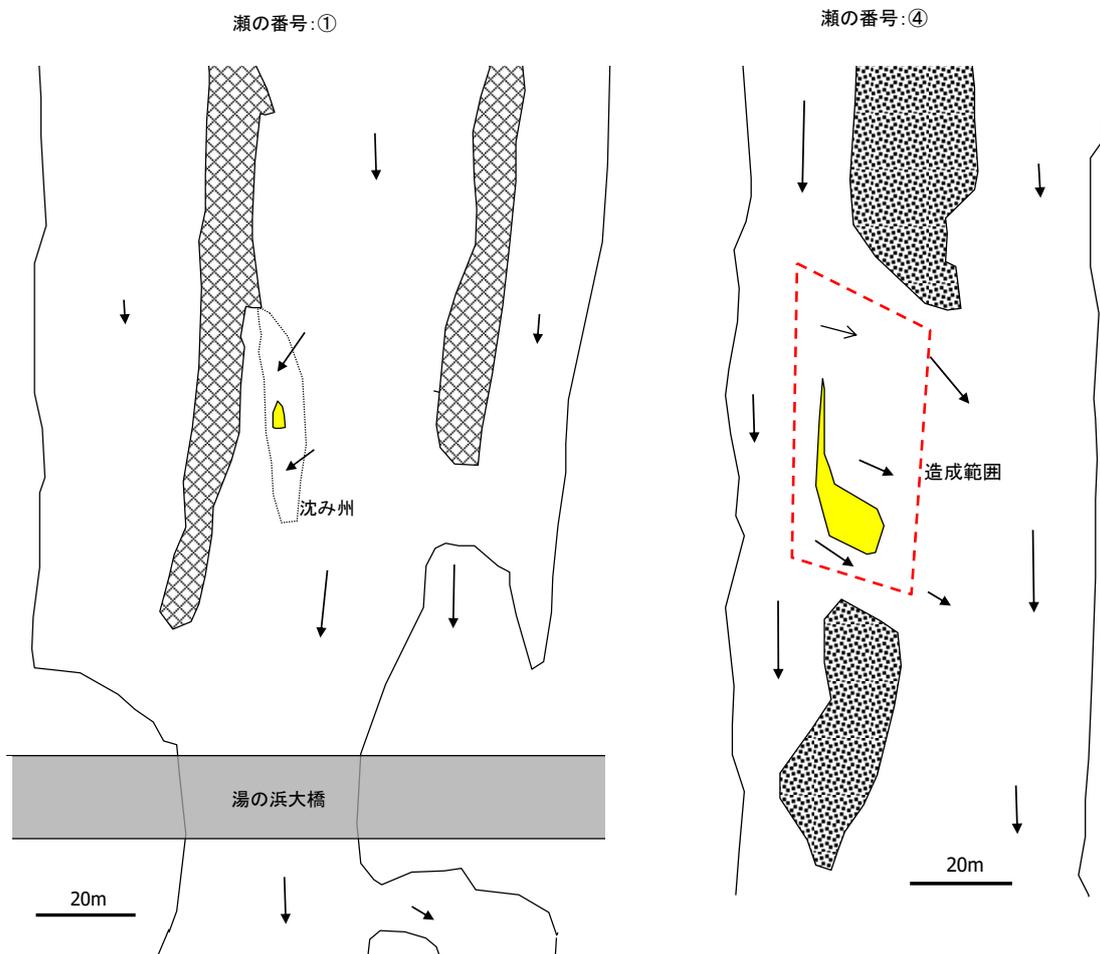
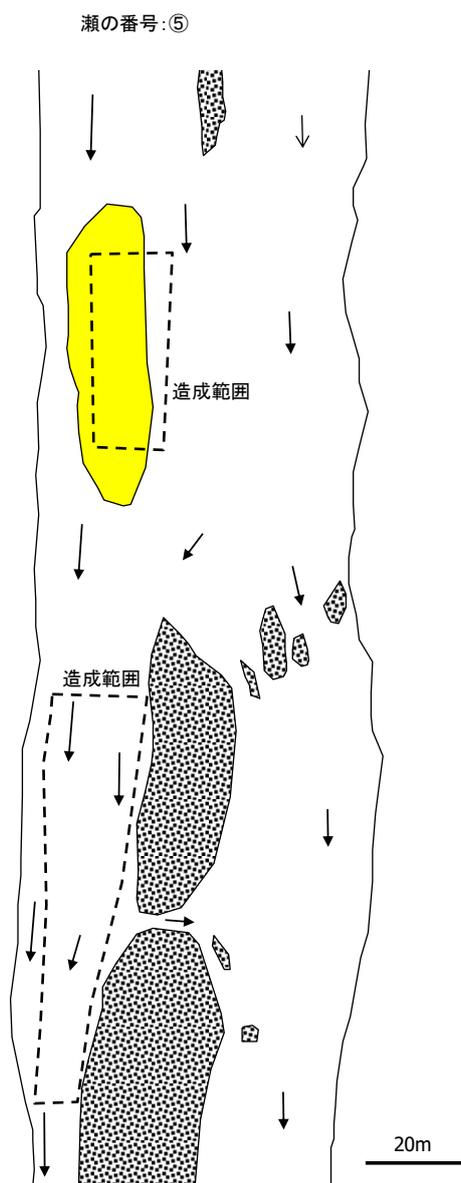
調査対象区間で確認された 29 箇所の瀬の特徴と 4 箇所の産卵場の面積等を表 3-1 に整理した。また、産卵場の形状については図 3-12(1)・(2)に示した。

朱太川で 2020 年に確認された 4 箇所の産卵場のうち、①と④は砂州や中州によって流れが斜めに变化した瀬に、⑨の瀬(丸山橋)の産卵場は橋脚の周辺の流れが变化する場所に形成されており、朱太川でも多くの産卵場が地形の変化点に形成されていることが分かる。

図 3-12(1) 2020 年に確認されたアユの産卵場の形状(瀬の番号①・④)

図 3-12(2) 2020 年に確認されたアユの産卵場の形状(瀬の番号⑤)

⑤の瀬は単調な直線区間に形成された平瀬であったが、縦断的な勾配が変化する地点で、8月21日に産卵場として造成した場所でもあった(第4章参照)。産卵場造成を行った区域での産卵面積は、瀬④(造成C区)で130 m<sup>2</sup>、瀬⑤(造成A区)で280 m<sup>2</sup>で、合計410 m<sup>2</sup>となり、総産卵面積の46%を占めた。

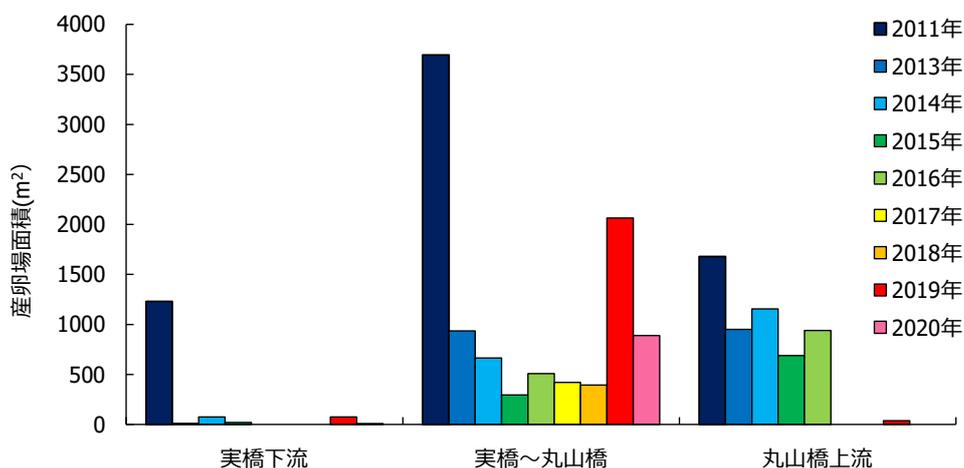
**産卵域の年変動** 産卵場の分布状態を区域別に見ると、2013 年以降は実橋から下流での縮小率が著しく、2016～2018 年は少なくとも調査時には産卵は確認できていない(図 3-13)。実橋から下流では拡幅を主とした河川改修工事(2 期工事)が行われており、河川形態の変化が起きている。産卵場の消失はこの改修工事と無関係とは考えられず、実際、実橋から下流では瀬が減少するとともに、礫間への砂分の混入率が増えた。このような現象は、拡幅によって流れ幅が拡大したことで、増水時の流速が低下し、砂分が堆積しやすい

図 3-13 アユの産卵場域の年変動

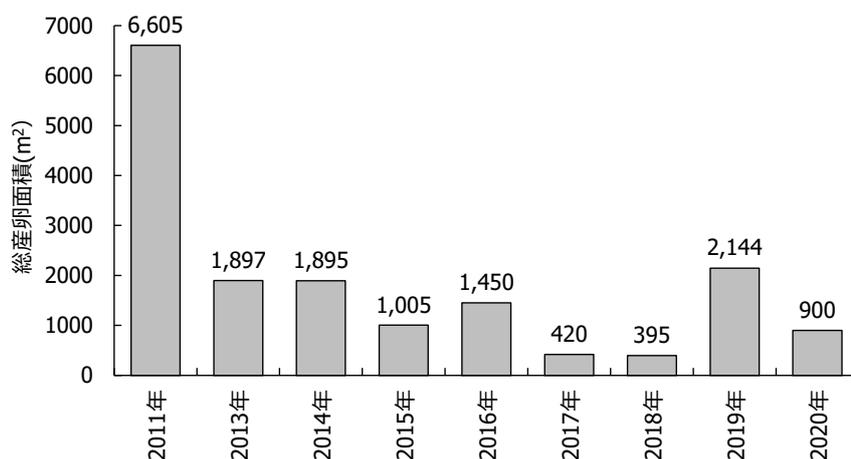
**産卵規模の年変動** アユの産卵場の総面積の変化を図 3-14 に示した。産卵場面積は2018年まで年を追って縮小傾向にあったが、2019年はそれに歯止めが掛かり、2013～2014年の水準(2,000m<sup>2</sup>)まで回復した。

2020年は親魚数は著しく多く、さらに産卵面積が拡大することが期待されたが、先の通り、出水による産卵床の流失があり、総面積900m<sup>2</sup>と縮小した。なお、丸山橋直下の瀬⑨では、流勢が強く面積の計測ができなかった。この産卵場を加えると、1,000m<sup>2</sup>を少し超える規模であったかもしれない。

図 3-14 アユの産卵場総面積の年変動

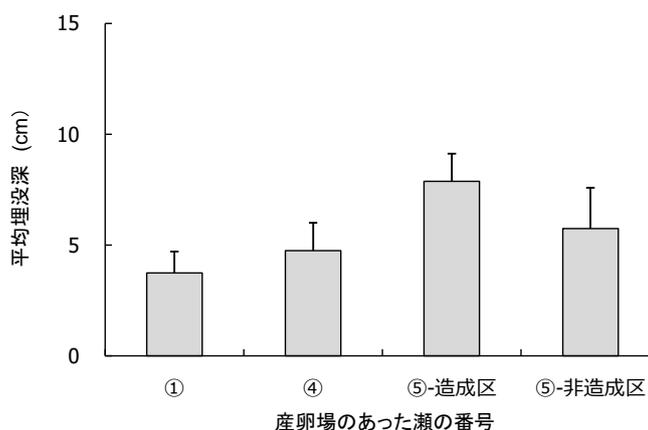
2020 年に確認された産卵場における卵の埋没深（4～10 回測定した平均値）は 3.8～7.9cm であった（図 3-15）。いずれの産卵場も平均値では 10cm（好適な産卵場の目安）に達していなかった。ただし、⑤の瀬のうち造成産卵場の区域では他の産卵場と比較して値が大きく、造成効果（埋没深が深くなる）が認められた。

図 3-15 産卵場におけるアユ卵の埋没深

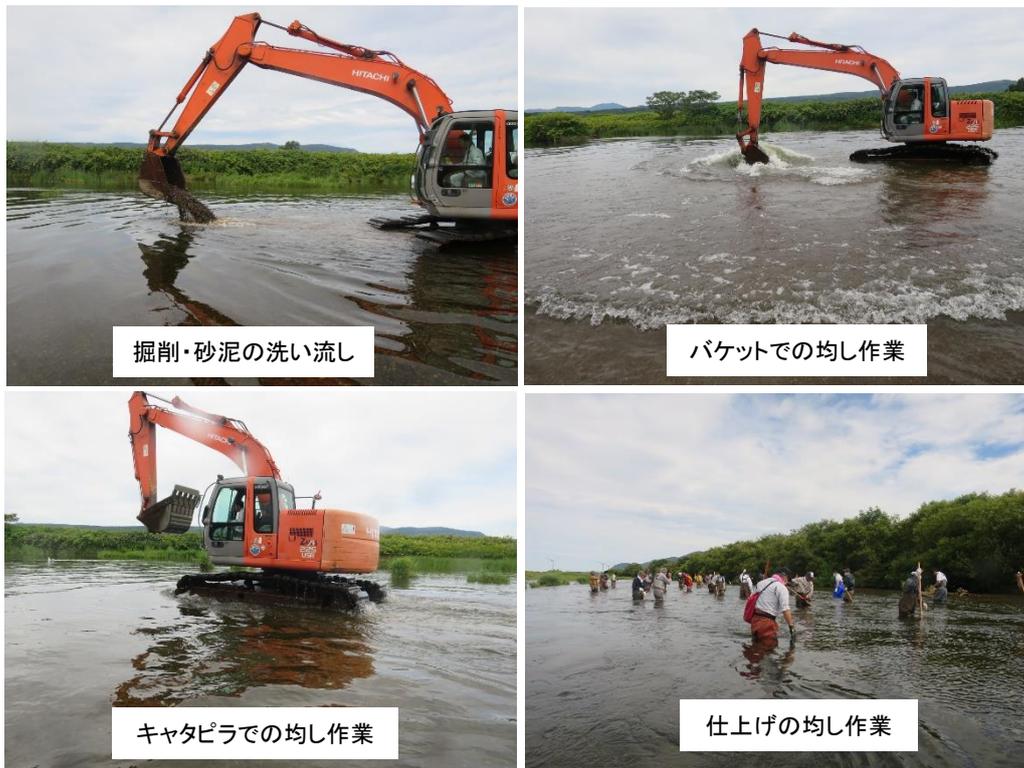
図 4-1 造成状況(A・B・D区:河床掘削+均し)

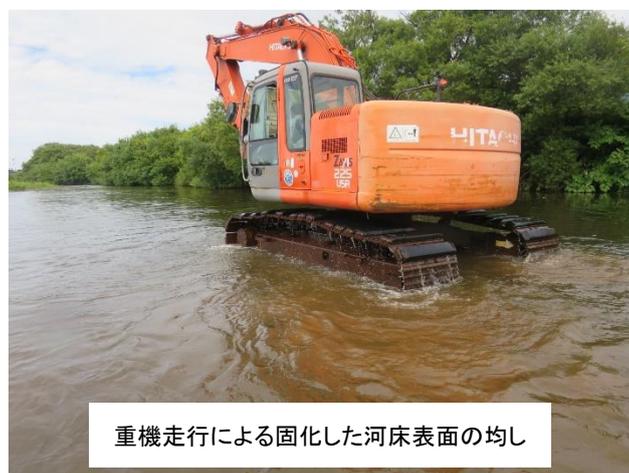
図 4-2 造成状況(C区:簡易造成)

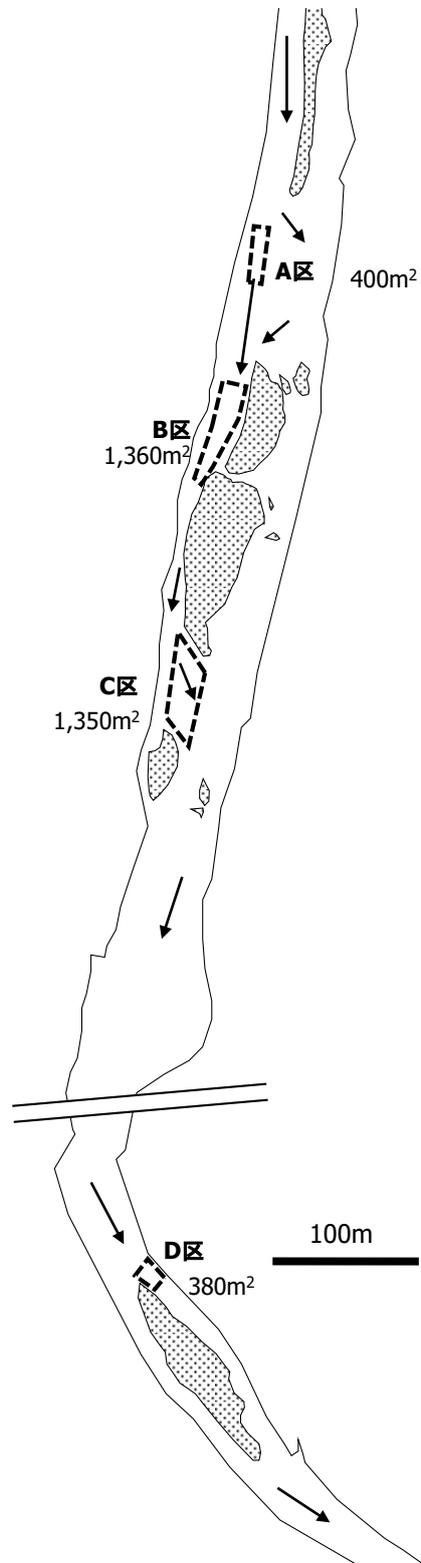
**造成面積** 造成形状と面積を図 4-3 に示した。造成面積は A 区 400m<sup>2</sup>、B 区 1,360m<sup>2</sup>、C 区 1,350m<sup>2</sup>、D 区 380m<sup>2</sup>、合わせて 3,490m<sup>2</sup> で、目標としていた 3,500m<sup>2</sup> と同等の広さを造成することができた。

図 4-3 A~D 区の造成形状と面積

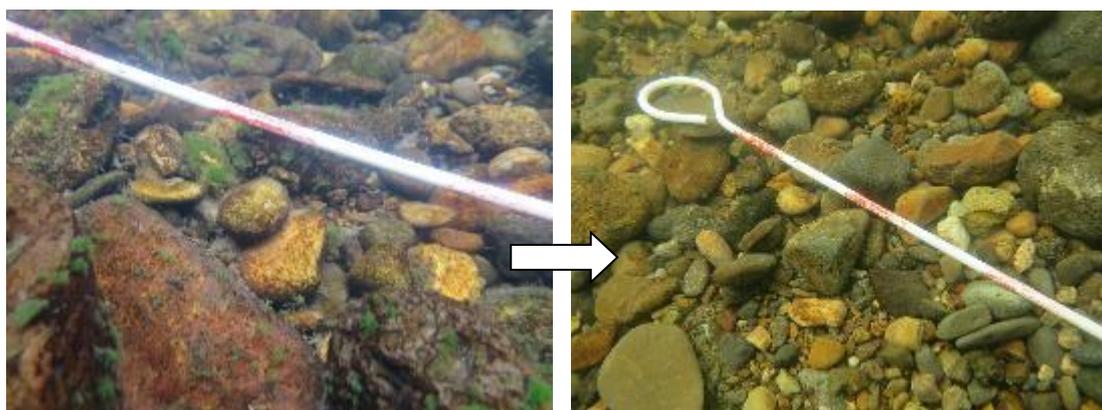
**河床表面の変化** B区における造成前後の河床表面の変化を図4-4に示した。造成前は軽いアーマー化が見られ、沈み石状態となっていたが、造成後は砂泥が除去され、浮き石状態に変化した。

図 4-4 B区における造成前後の河床表面の変化

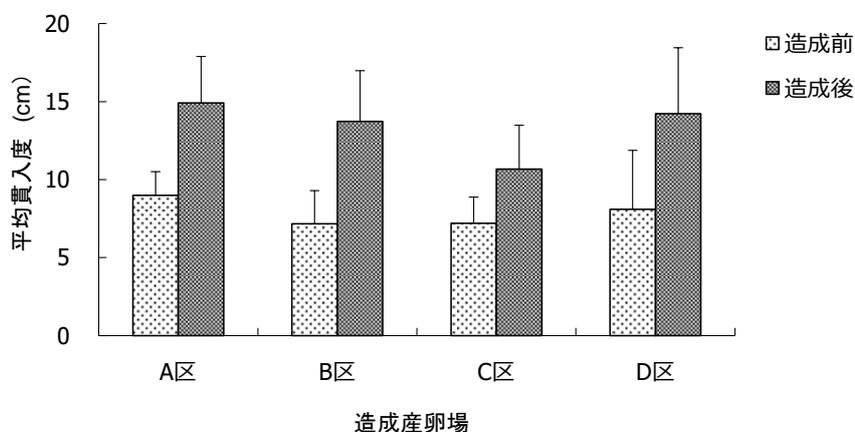
**貫入度の変化** 造成前後の河床の硬度の変化を定量するために貫入度を測定した。貫入度は河床の柔らかさを示す指標で、産卵に適した浮き石底になればその値が大きくなる。貫入度の測定は石井（1993）に従って、目盛りを刻んだシノを一定の強さで河床に押し込み、シノが貫入した深さを測定した。

造成前後の貫入度の変化を図4-5に示した。造成前後の変化は造成タイプA（掘削+均し）を行ったA・B・D区において大きく、造成タイプB（簡易造成）は変化が小さかったものの、いずれの造成区でも造成の効果は明瞭に認められた（ $p<0.01$ ）。造成の目的の一つは河床硬度を低下させることにあり、その目的は十分に達成できていた。

図 4-5 河床貫入度の造成前後の変化

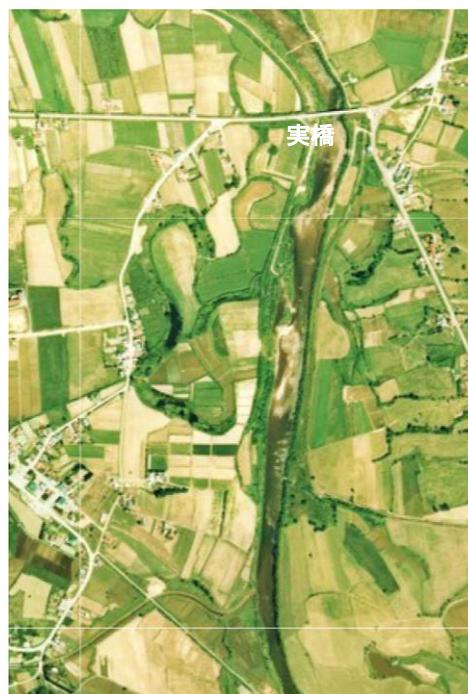
年代ははっきりしないが（丸山橋が建設された 1996 年以前）、実橋の上流側に瀬と淵が交互に形成されていた時期があり（図 5-1）、この時代の河床形状を復元できれば、アユの産卵環境は大きく改善される。現在対策は検討されているものの、具体的な対策は実施されていないため、現時点での評価は 0 とした。

図 5-1 かつての実橋付近の河床形状  
現在と比べ、瀬と淵が明瞭に形成され、河床形態が複雑である。  
(地図蔵より引用)

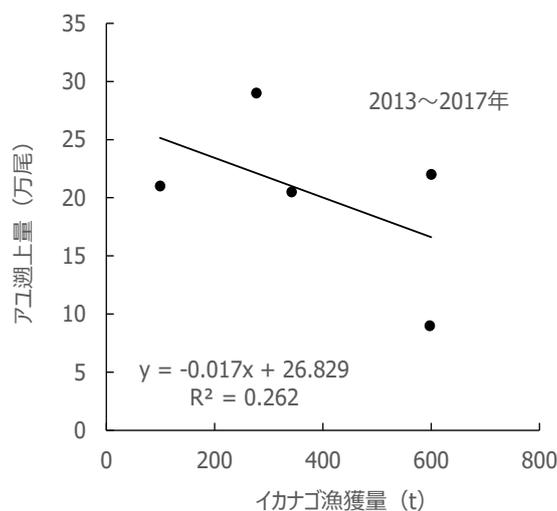
イカナゴとアユが海域では競合種であることも示唆されており（矢作川などでの研究）、実際、遡上量の少なかった 2016 年は寿都湾ではイカナゴの豊漁年となった。しかし、イカナゴ漁と遡上量の関係は負の相関性があるものの、明瞭なものではなく（図 5-2）、アユの遡上量の多寡には他の要因も関与している可能性が高い。とくに進展はなかったため評価は 0 とした。

図 5-2 寿都湾のイカナゴ漁獲量と朱太川のアユの遡上量の関係
