平成 28 年度  
朱太川水系アユ生息状況調査・  
保全計画検証業務委託

報 告 書

たかはし河川生物調査事務所

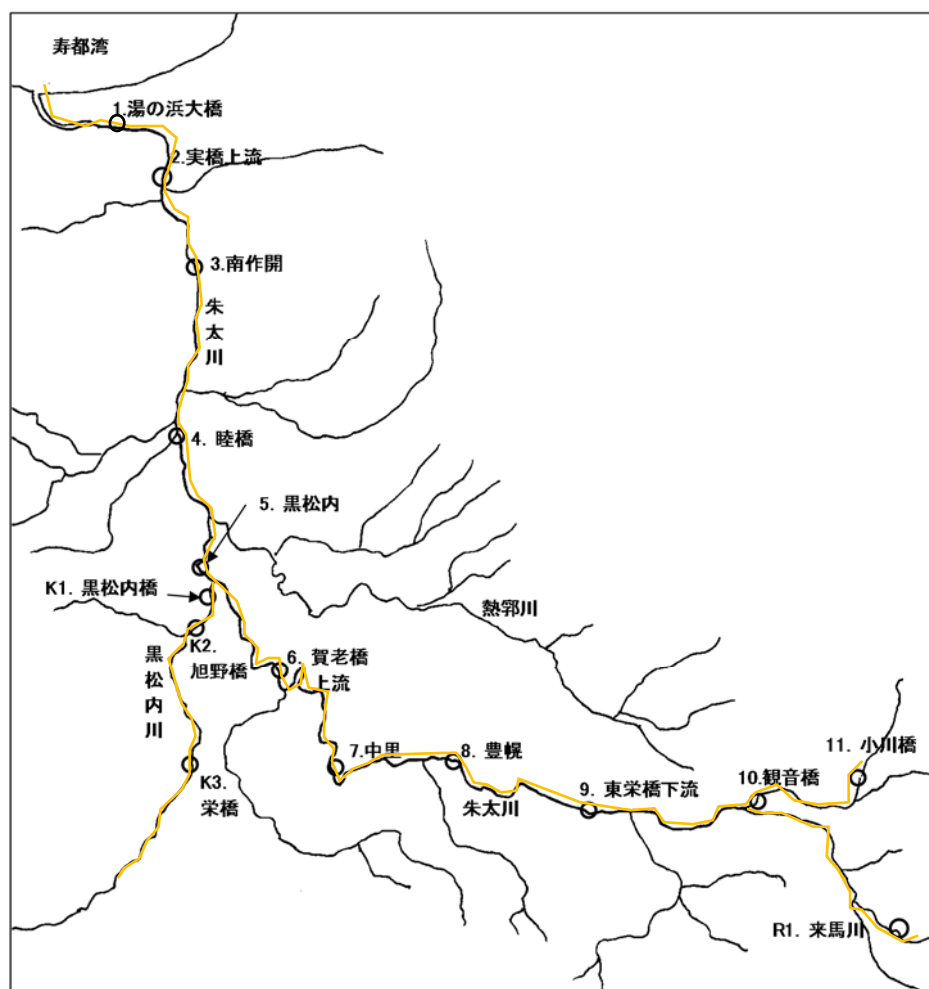
調査は朱太川の河口沿岸海域から源流に近い黒松内町東川地区までの本川および黒松内川、来馬川を対象とした（図1-1）。この区間の中で、図1-1に○印で示した15地点では、潜水観察も合わせて行った。

図1-1 漁場環境の調査区域  
（黄色で表示した区間）

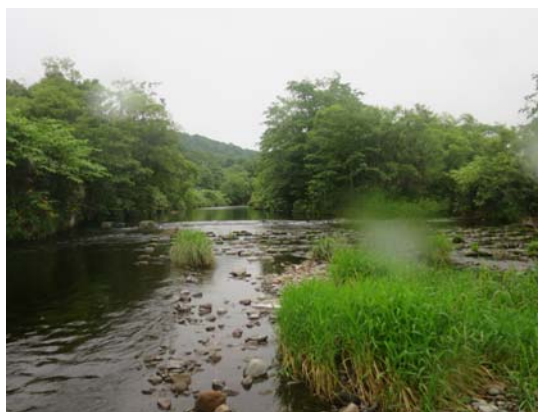
**確認された横断構造物** 朱太川本川には横断構造物（床止めや取水堰等）はほとんどなく、踏査した範囲（図 1-1）では、黒松内町黒松内の東橋下流の取水施設（融雪用）と、黒松内町東栄の東栄橋下流の帯工（図 1-2）があるに過ぎなかった。ともに落差はほとんどなく、アユだけでなく、遊泳力の弱い底生魚（カジカ等）の遡上もまったく阻害していないと判断された。

図 1-2 東栄橋下流の帯工

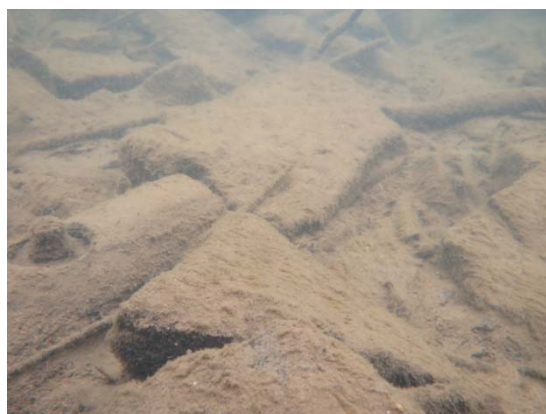
**シルト・粘土分の沈着** 朱太川の下流部（実橋より下流）は河床勾配が緩いうえに、近年の河川改修（平成 5 年からの第 2 期工事）によって低水路が拡幅されており、平均流速の低下に伴い付着藻類や礫表面へのシルト・粘土分の沈着が目立った（図 1-3）。アユは餌となるコケを食べる際に、沈着したシルト・粘土分も混食せざるを得なくなっていた。

図 1-3 河床に沈着したシルト・粘土分  
（湯の浜大橋付近）

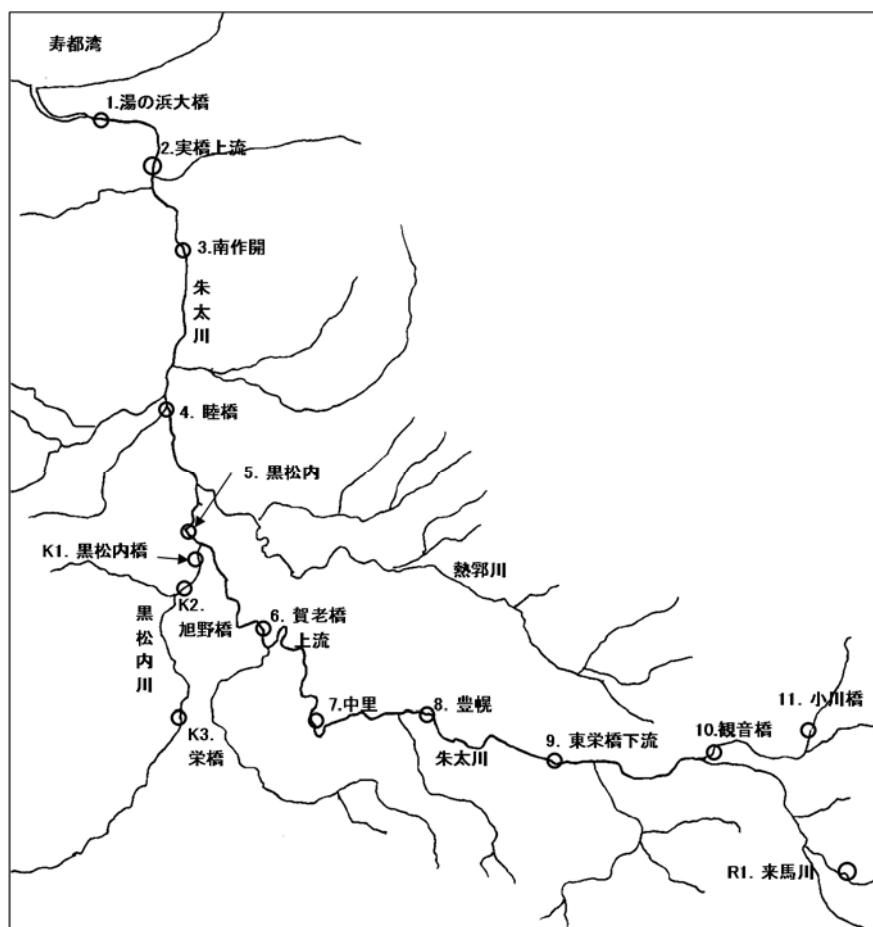
朱太川の河口に近い湯の浜大橋から源流に近い黒松内町東川地区までの本川および黒松内川、来馬川を対象とし（図2-1）、○印で示した15地点で潜水観察を行った。なお、実橋上流の定点は瀬が消失していたため、約500m上流（従前は約200m上流）に変更した。各地点とも潜水によりアユの個体数を計数し、観察個体数を観察面積（観察幅×観察距離）で除して生息密度を求めた。また、個体数の計数と併行して、ハミアト被度（河床の平面積に占めるハミアトの面積比率）の観察も行った。さらにアユの全長組成（目視により5cmピッチに区分）と行動様式（ナワバリ、単独、群れに分類）を観察した。

図2-1 潜水観察地点(図中の○印)

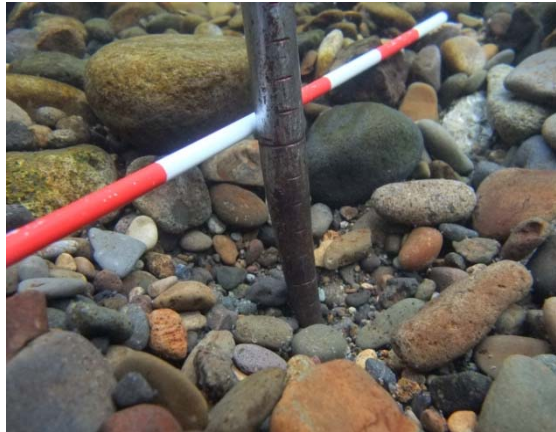
**卵の埋没深の測定** アユ卵は河床の礫中に生み付けられ、産卵に適した浮き石底では埋没深が深くなる（高橋, 2010）。そこで産卵環境の良否の目安として卵の埋没深をランダムに測定した。埋没深は卵が付着している最も深い部分と周辺の河床面との差と定義し、図3-1のように河床面に渡した棒からの深さを測定した。

図3-1 卵の埋没深の測定方法

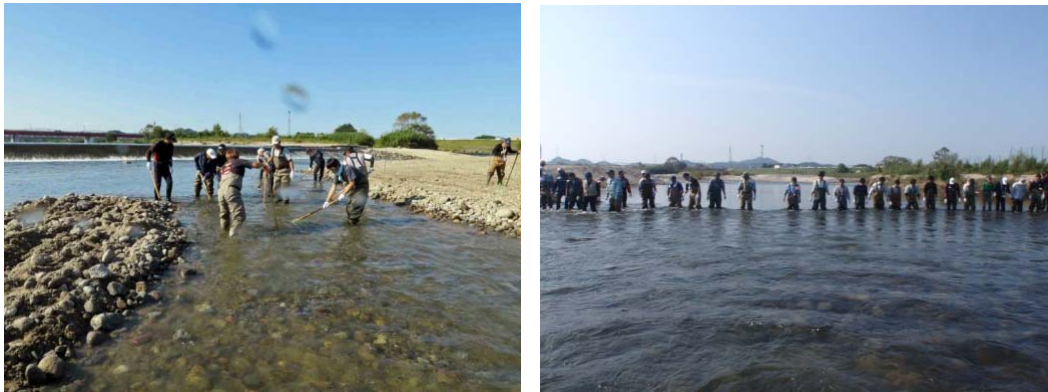
造成方法に関しては、図 3-11 のように簡単な耕耘や人が産卵場となりそうな瀬を歩いて河床の表面を動かすことで、砂泥の除去と表面の軟化が可能となる。また、砂泥の多い河床を整備する際には図 3-12 のような木製プレート（アユの瀬付き場を作るためを使用）を用いると、作業が容易となる。

図 3-11 人力による産卵場整備(鳥取県日野川)

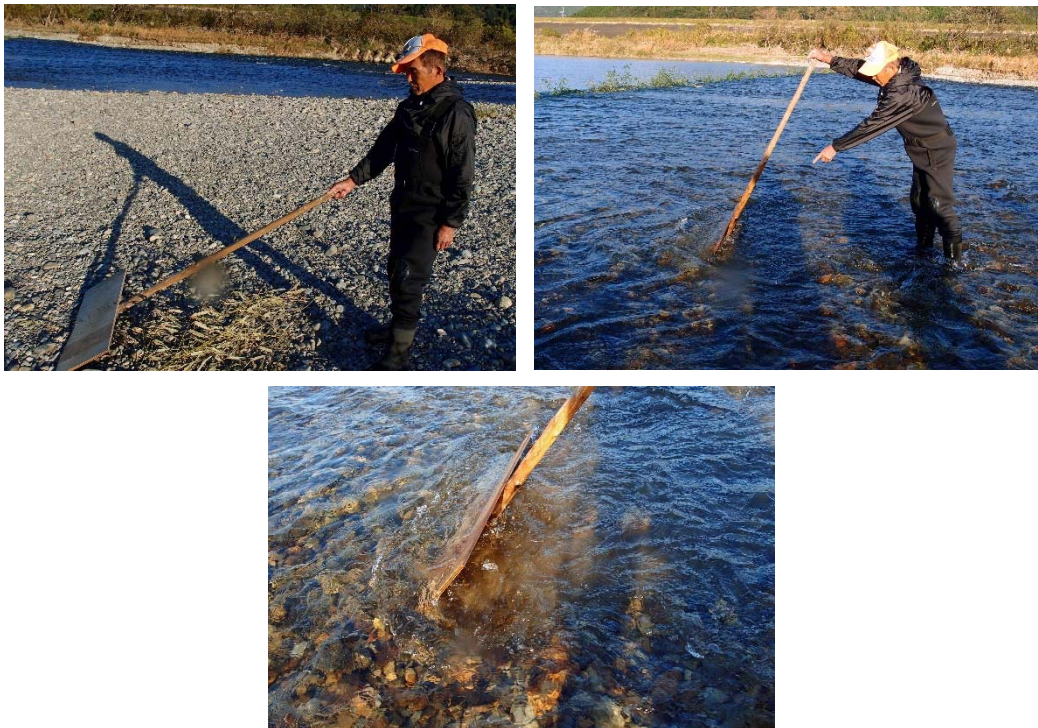
図 3-12 河床の砂泥を抜くための木製プレート(宮崎県北川で瀬付き場を作るために使用)
